**Análisis comparativo de los hundimientos y fracturamientos
de los años 2007 y 2024, en la Colonia Lomas de San Lorenzo,
alcaldía Iztapalapa, con enfoque en Gestión Integral de Riesgos**

T E S I S

Ciudad de México, agosto de 2025.

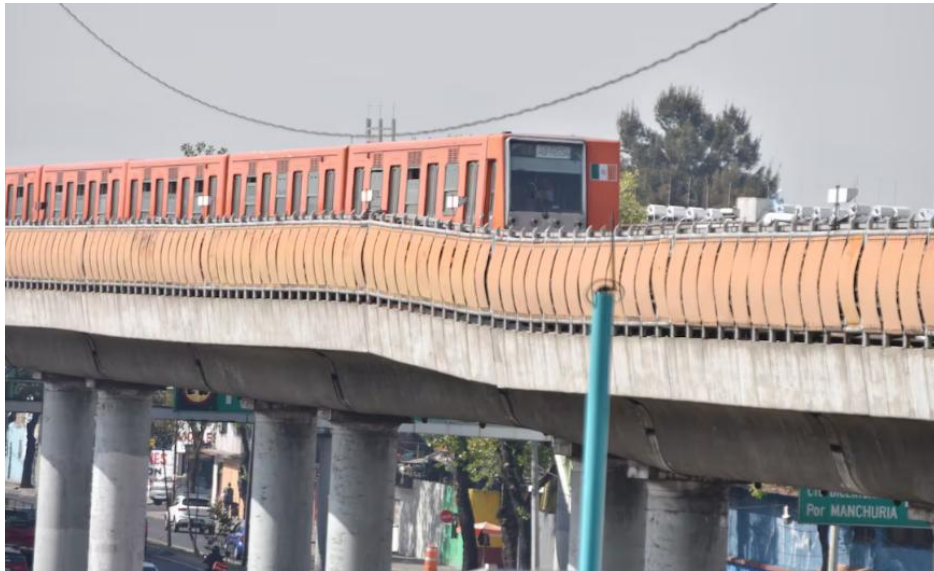
Desnivel de la estructura del tramo elevado del metro Línea B entre las estaciones de San Lázaro y Oceanía

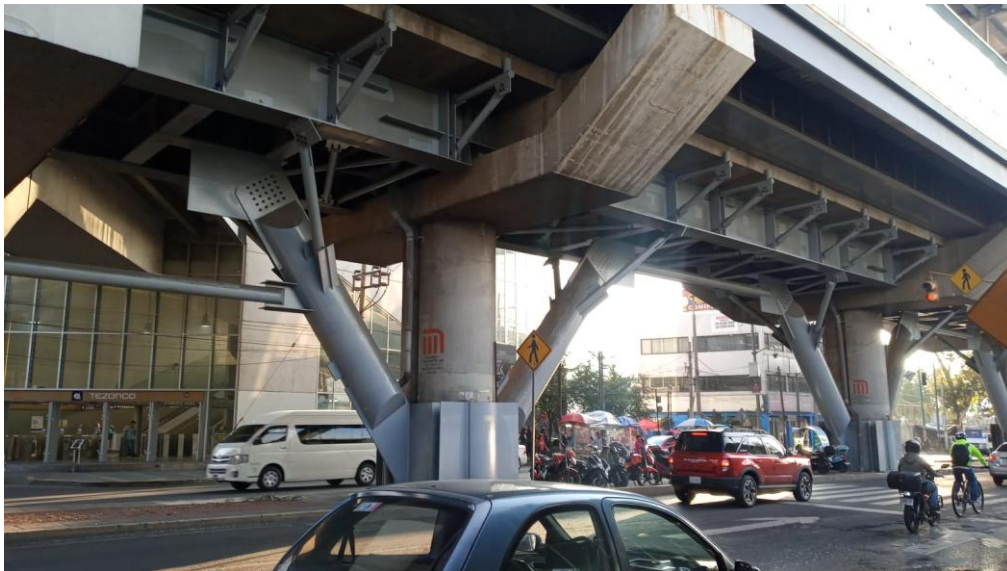
Reforzamiento de la estación Tezonco del viaducto elevado de la Línea 12, la estructura cuenta con puntales de acero en las vigas y encamisado de varillas en las columnas, para lograr mayor capacidad y resistencia en el peso y en la cimentación.

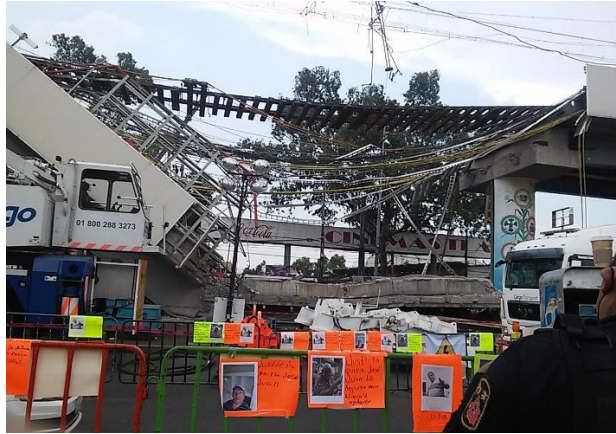
Colapso de estructura, entre la estación Olivos y Tezonco de la Línea 12, del 2021.

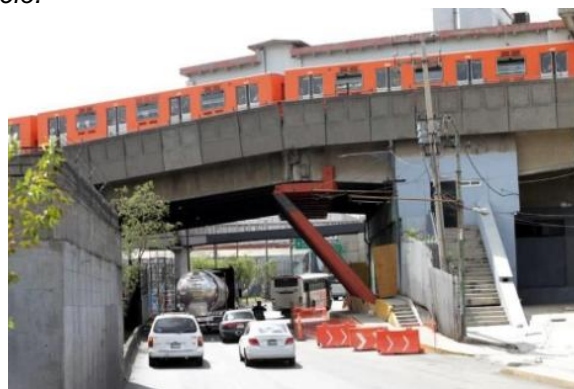
En el Metro de la Línea 9 en la estación de Pantitlán se puede apreciar el desnivel en la estructura debido al hundimiento del suelo.

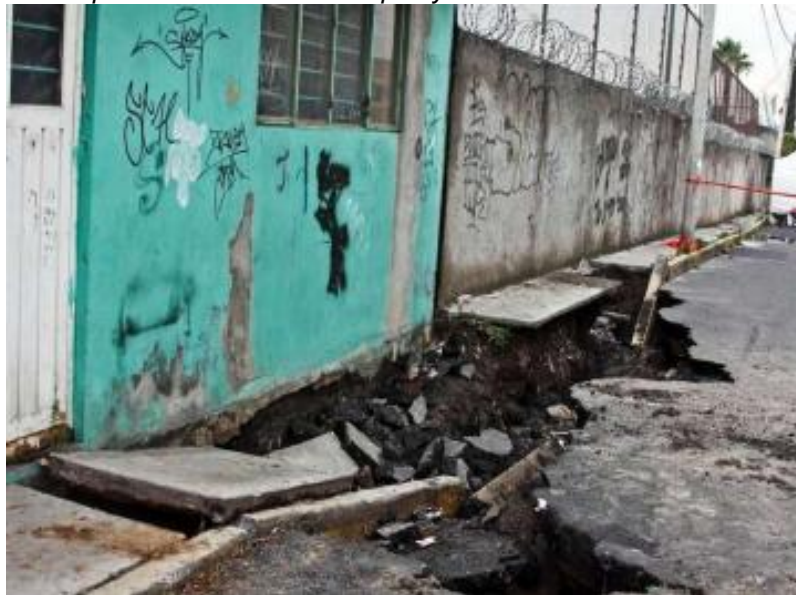
Calle Vista Hermosa en la colonia Lomas de San Lorenzo afectada por agrietamiento transversal de 5 metros de largo y tres de profundidad. Causo colapso y daños a cimientos de las viviendas.

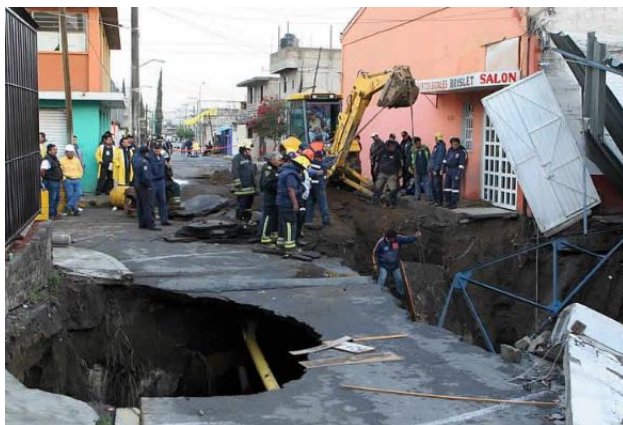
Socavón y grieta enfrente del salón de eventos “Brislet” en la colonia Lomas de San Lorenzo, Iztapalapa.

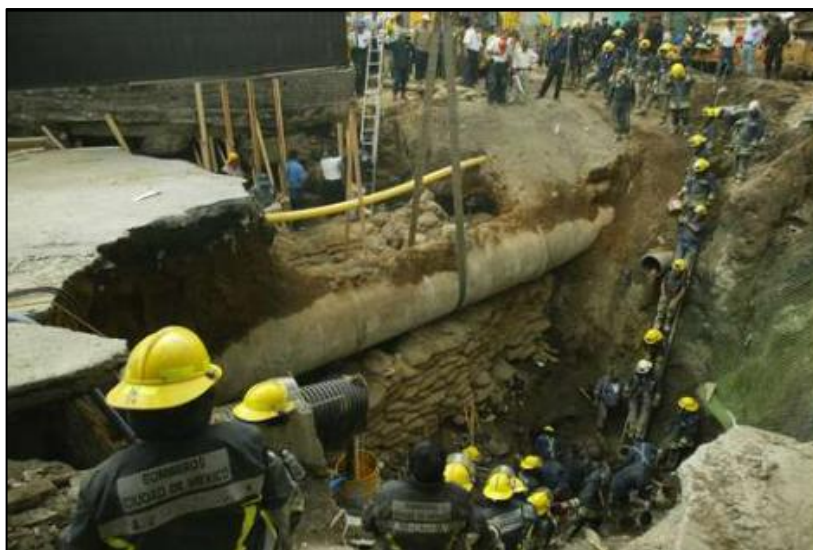
Formación de grietas en calle Vista Hermosa y Guadalupe Victoria en Lomas de San Lorenzo.

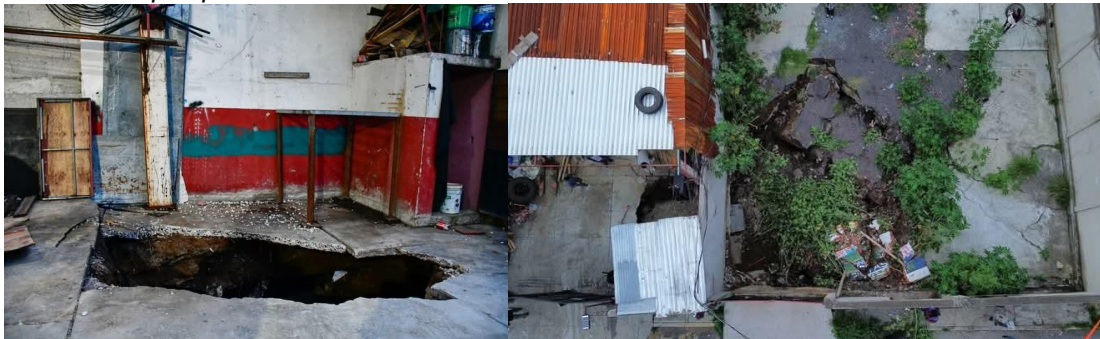
Socavón registrado dentro de un predio en la calle Vista Hermosa de la colonia Lomas de San Lorenzo en Iztapalapa.

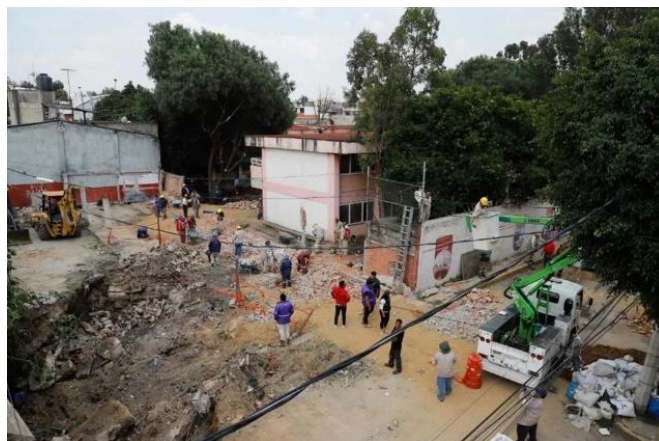
Hundimiento registrado en predios de la calle Vista Hermosa.

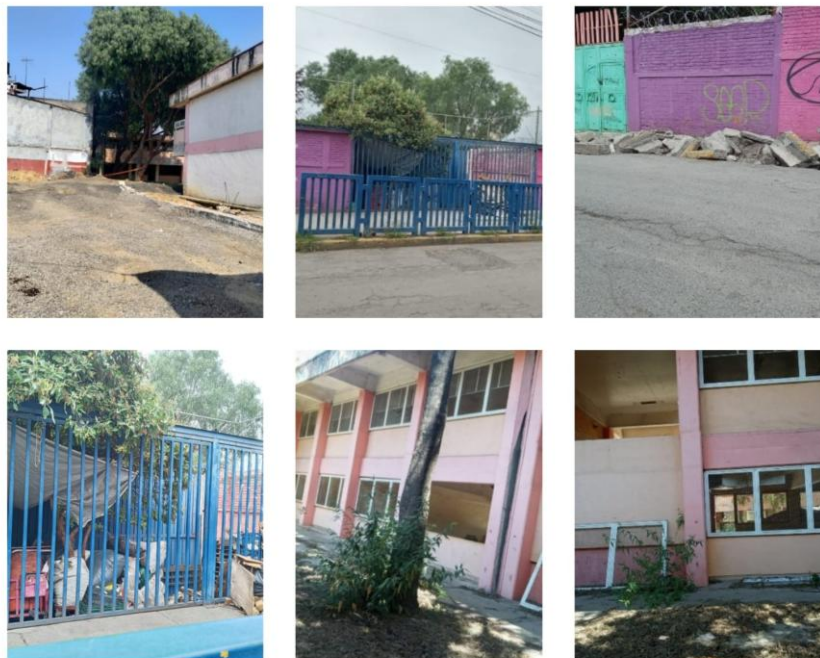
Vulnerabilidad estructural en predio de la Escuela Primaria José Romero y Fuentes.

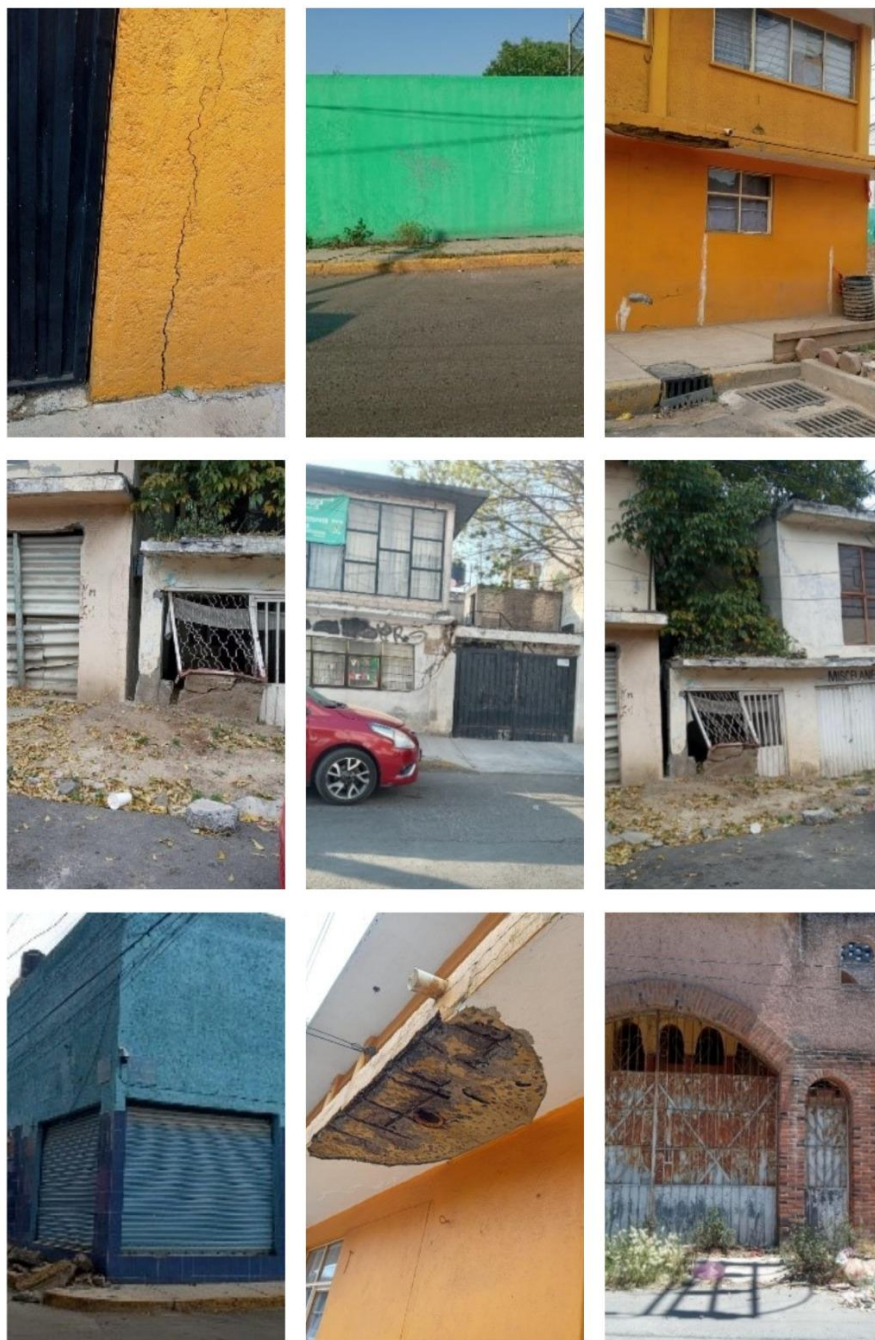
Viviendas dañadas estructuralmente por grietas y hundimientos.

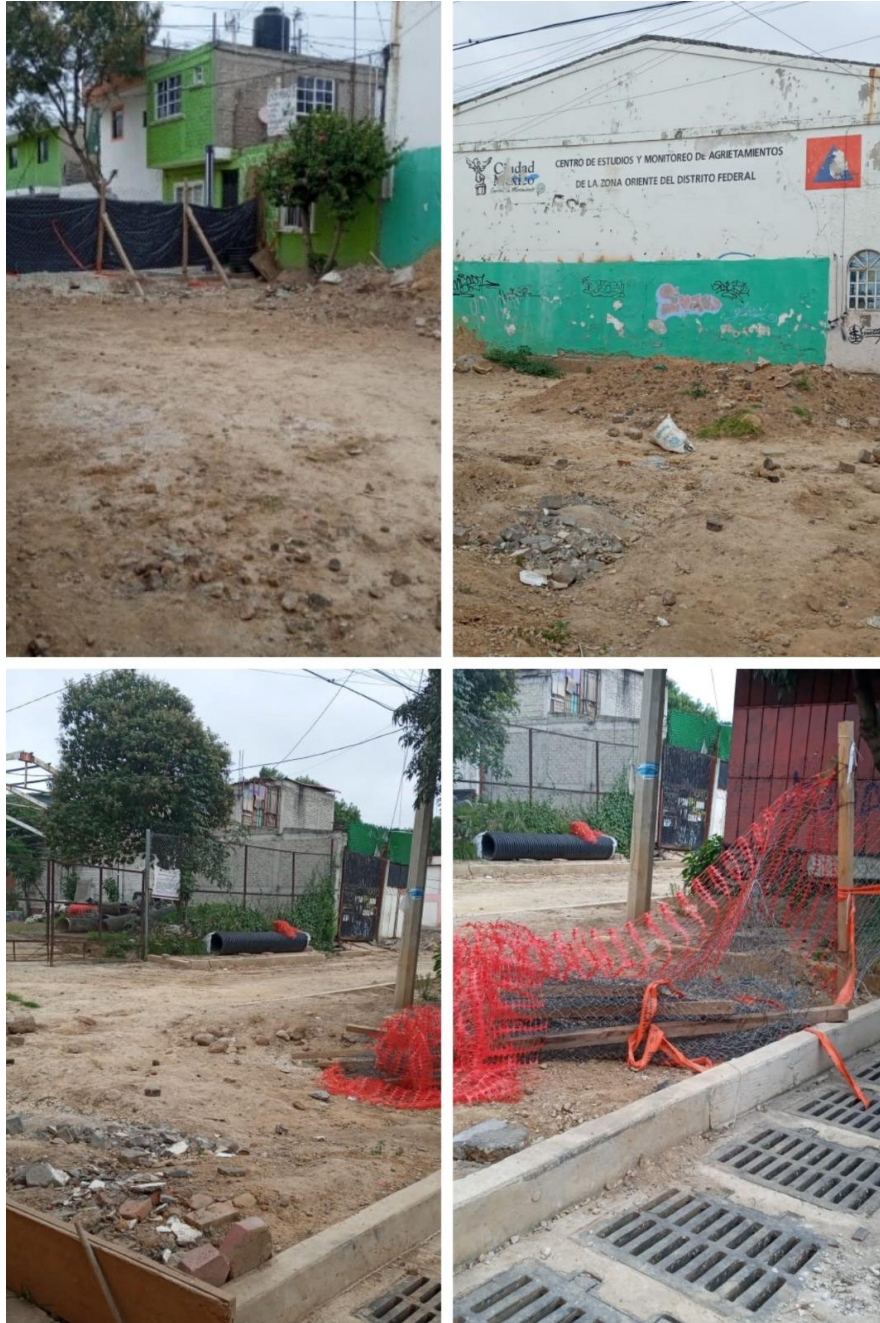
Inmueble usado para salón de eventos y posteriormente fue un centro de monitoreo geológico que por las condiciones está abandonado.

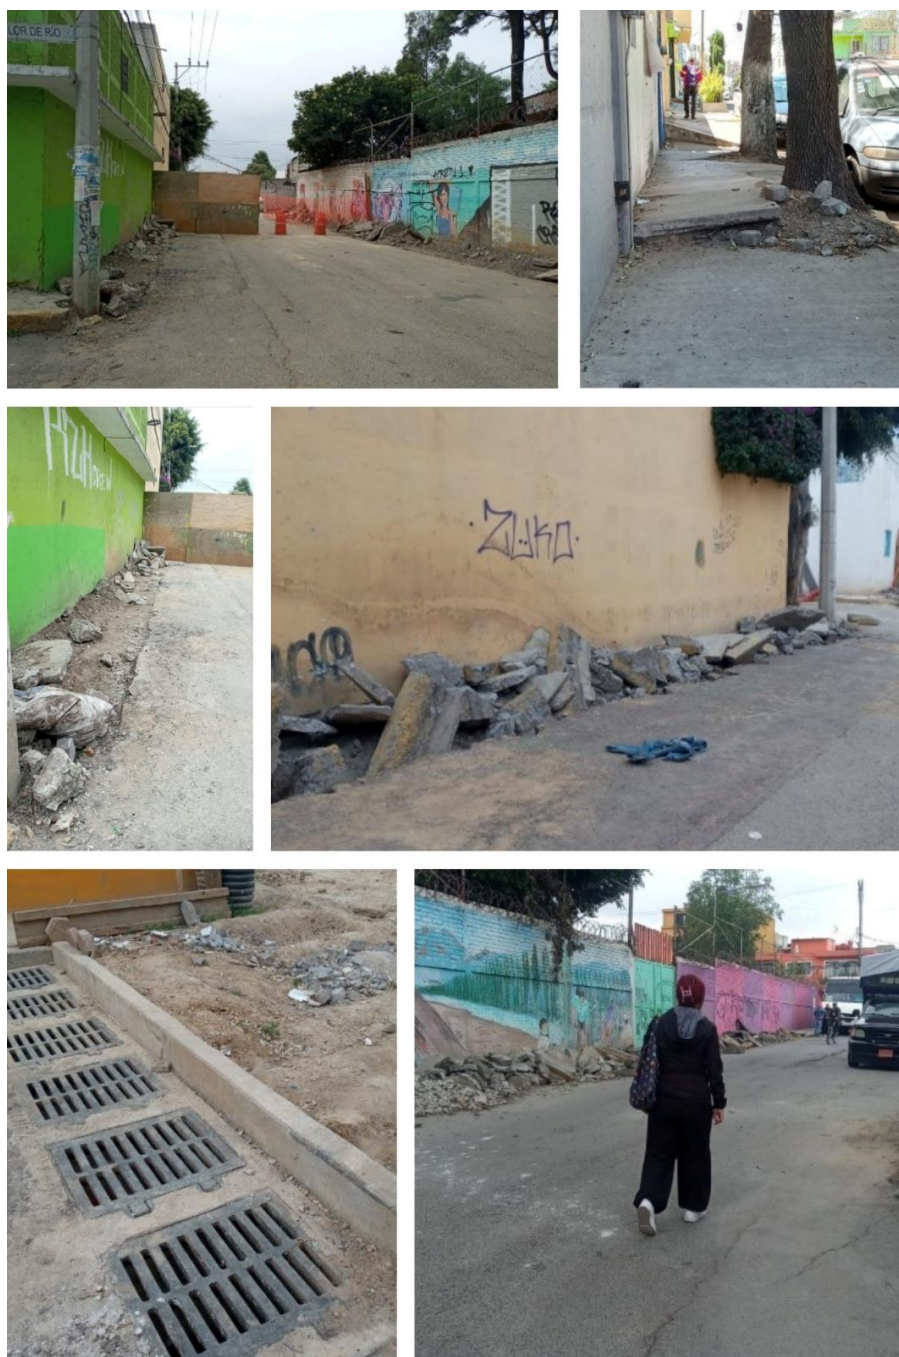
Calles de Lomas de San Lorenzo en condiciones a nivel infraestructural.

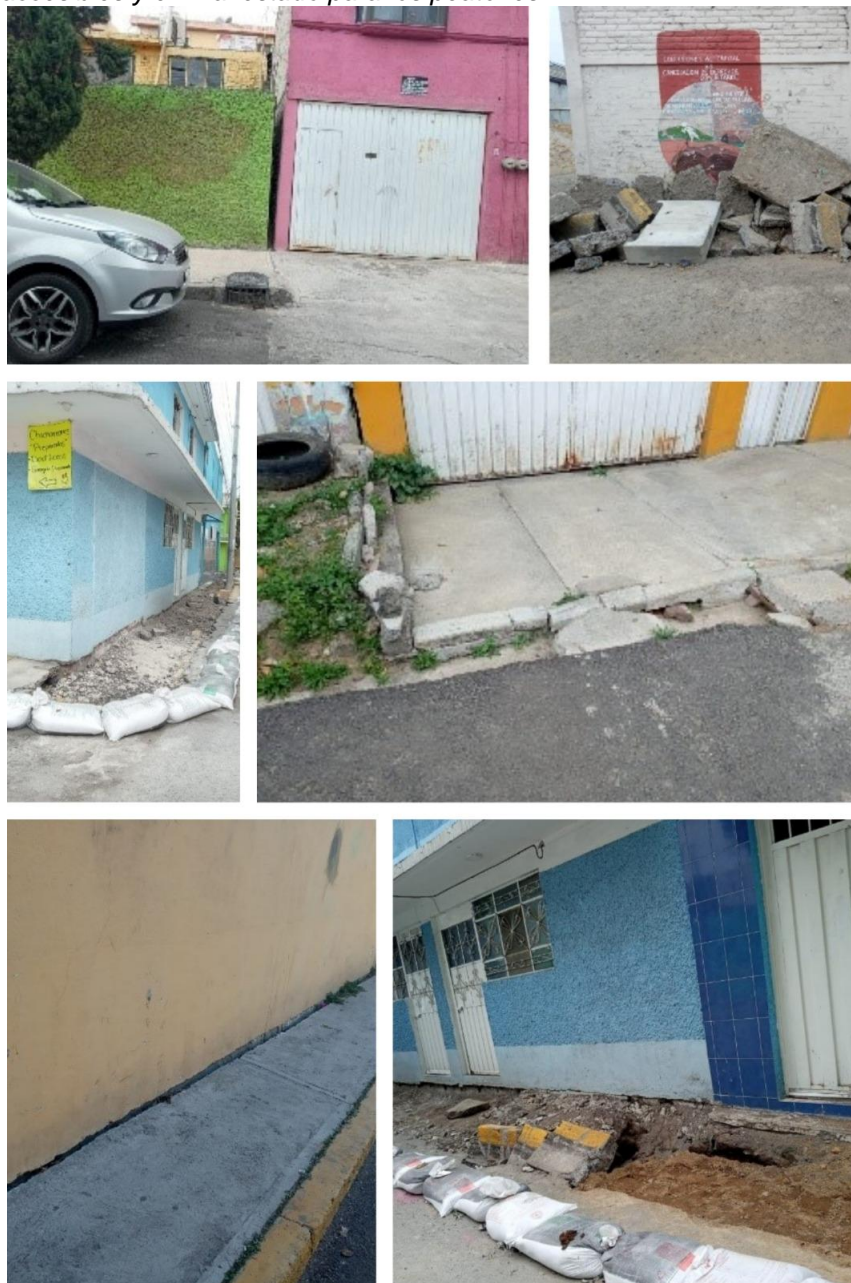
Banquetas inaccesibles y en mal estado para los peatones.

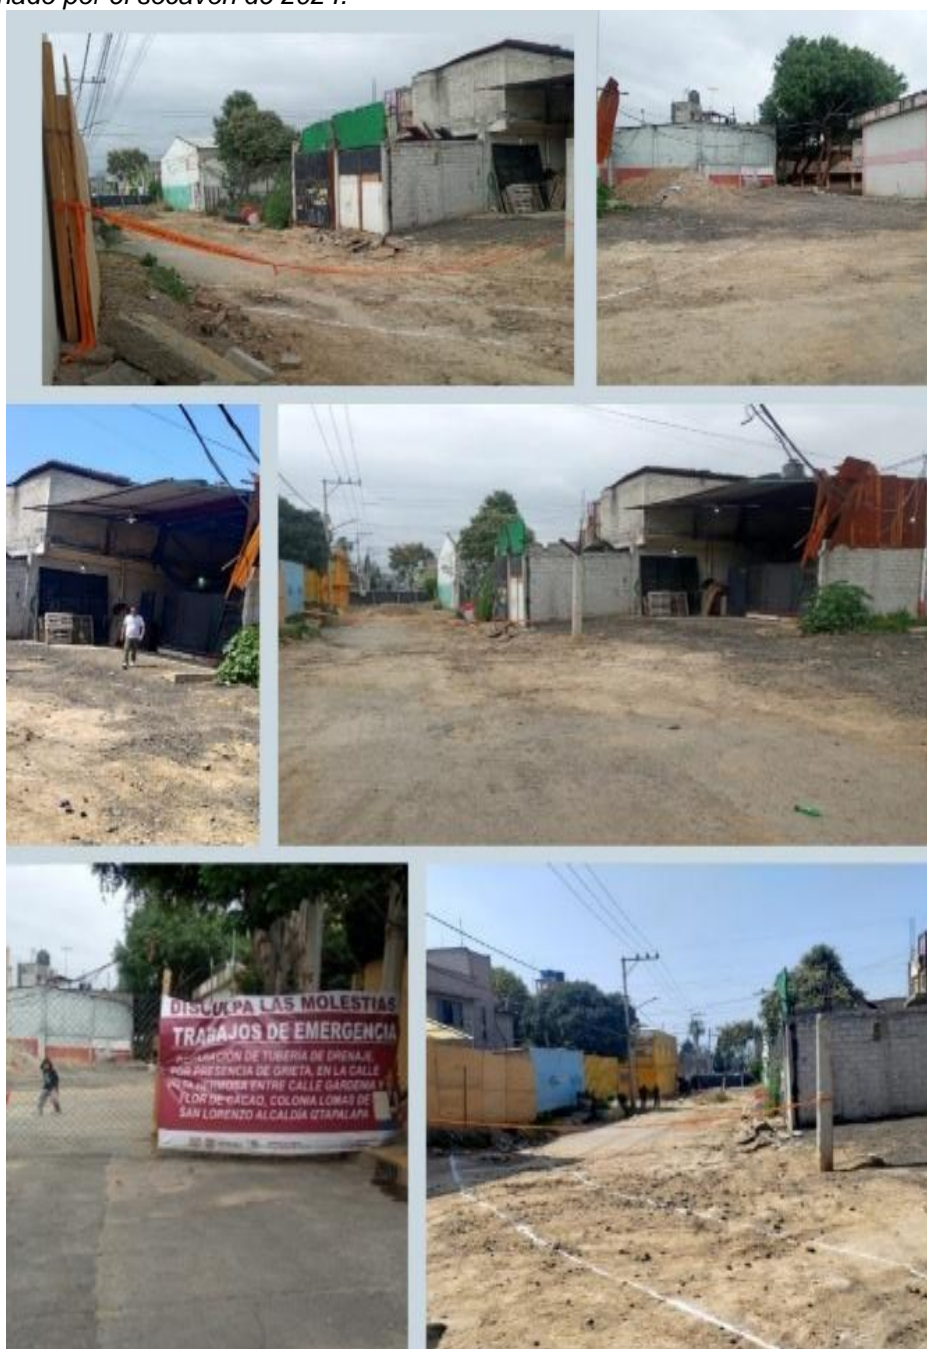
Predio dañado por el socavón de 2024.
