LICENCIATURA EN INGENIERÍA EN SISTEMAS DE TRANSPORTE URBANO

**Análisis de la seguridad vial en un tramo del corredor urbano Ermita Iztapalapa**

TRABAJO RECEPCIONAL

Ciudad de México, noviembre 2019

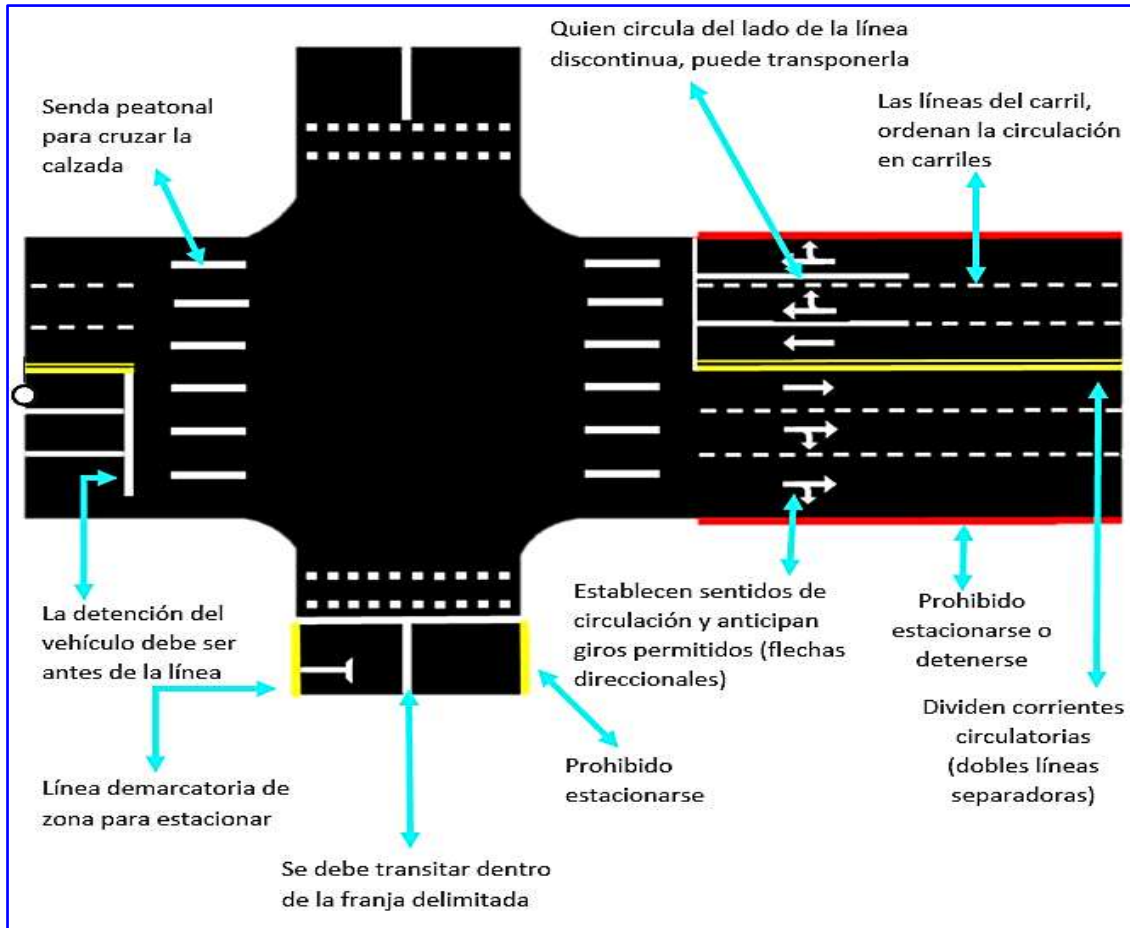
La ilustración 8, es un ejemplo de las señales horizontales y verticales antes mencionadas.

Ilustración 8. Demarcación Urbana. Elaboración Propia

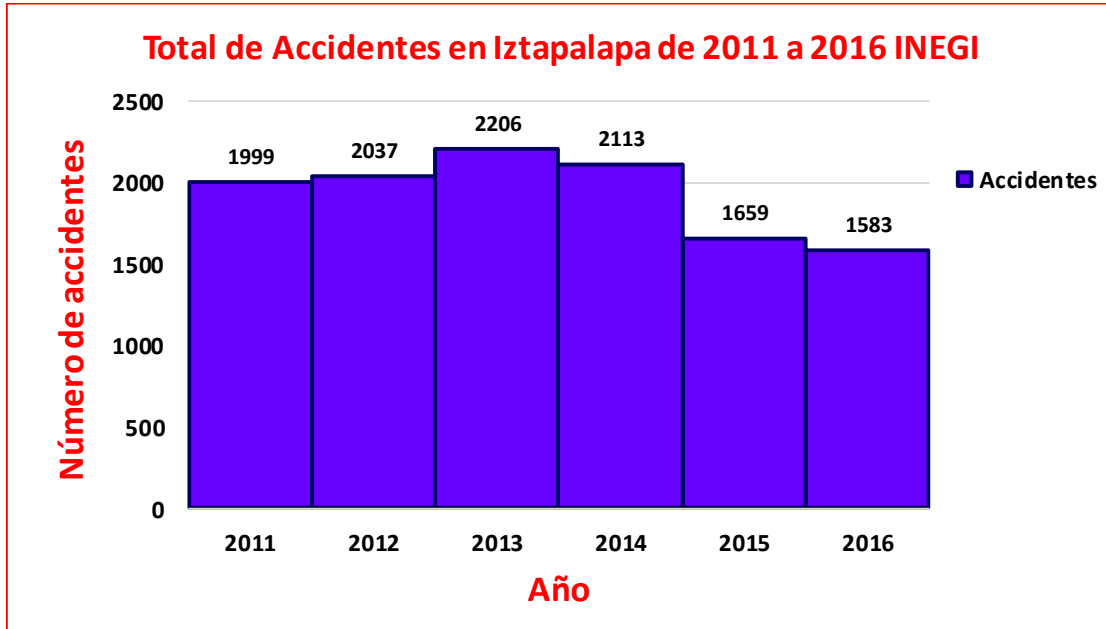
Datos con los que se consigue la gráfica 1:

Gráfica 1. Total de accidentes en la delegación Iztapalapa 2011-2016. Elaboración Propia con ayuda de la herramienta excel, por datos del portal web INEGI <http://sc.inegi.org.mx/cobdem/filtroContenidoServlet>

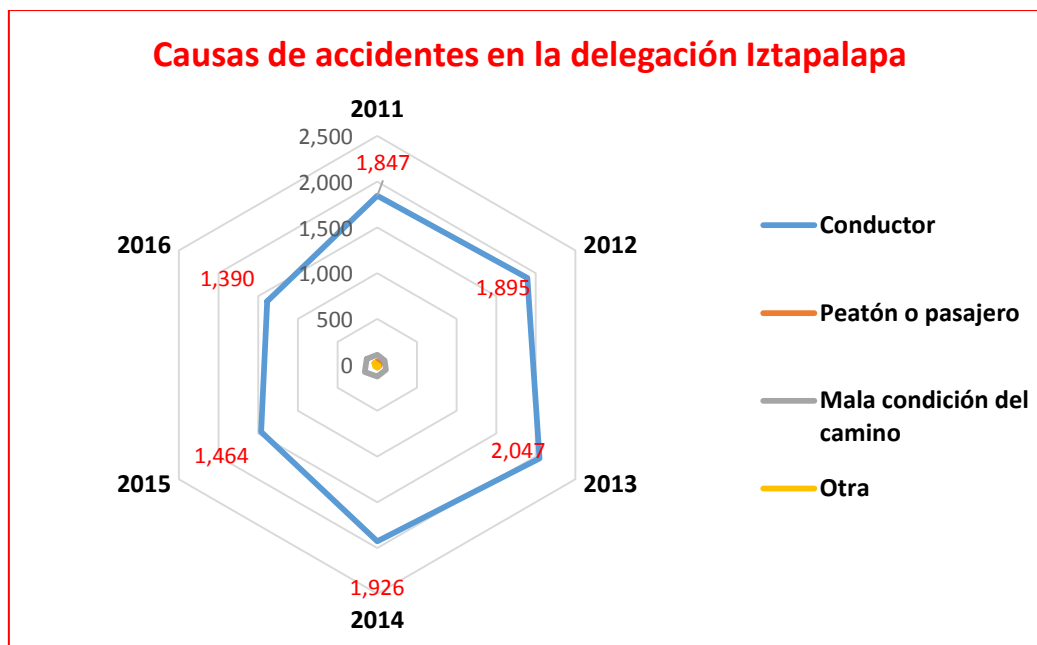
CAUSAS DE ACCIDENTES EN IZTAPALAPA					
AÑO	Conductor	Peatón o pasajero	Falla del vehículo	Mala condición	Otra
2011	1,847	39	2	111	
2012	1,895	49	1	92	
2013	2,047	25	2	111	21
2014	1,926	28	2	126	31
2015	1,464	12		155	28
2016	1,390	20	3	133	37

Nuevamente le sigue, la mala condición del camino, después la opción otras, y por último los peatones o pasajeros.

Gráfica 5. Causas de accidentes en la delegación Iztapalapa. Elaboración Propia con ayuda de la herramienta excel, con datos del portal web INEGI <http://sc.inegi.org.mx/cobdem/filtroContediosServlet>

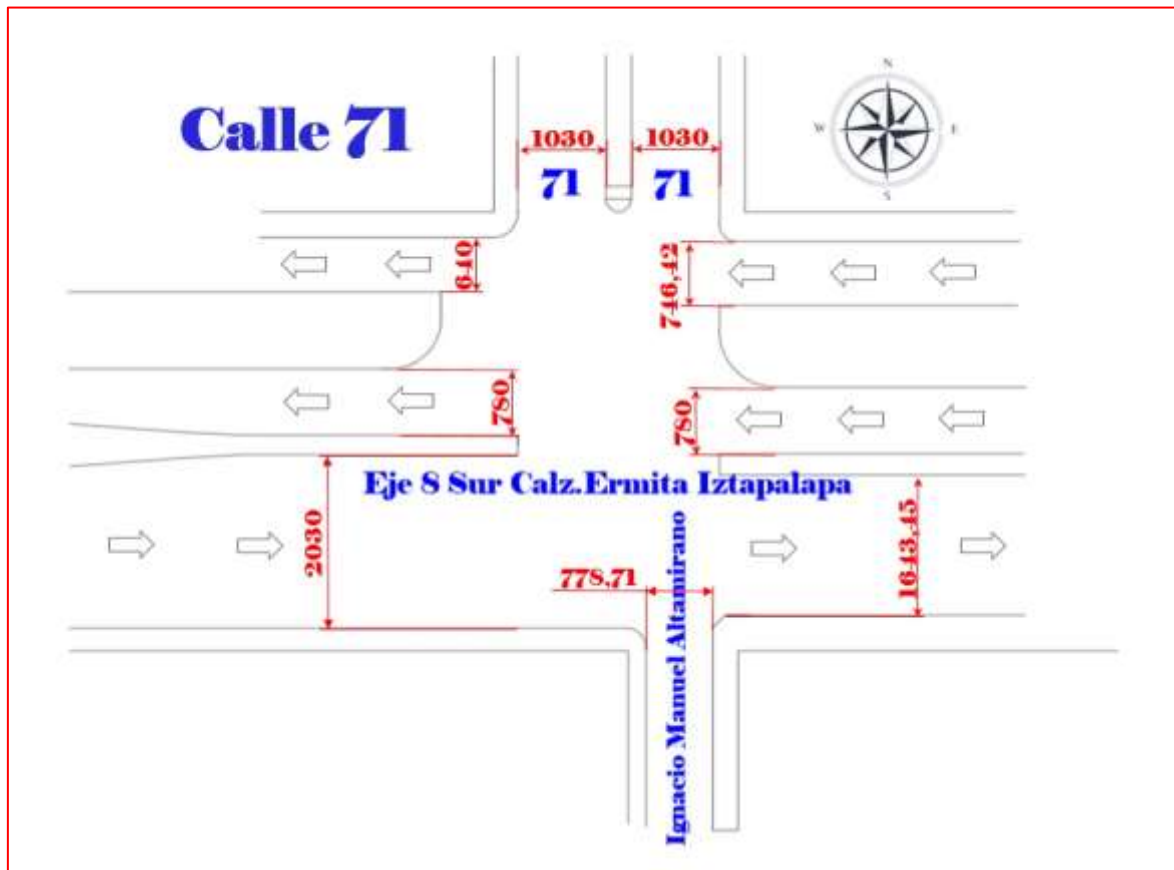
Ilustración 10. Vista aérea Intersección Calle 71 y eje 8 Sur Calz. Ermita Iztapalapa. Elaboración Propia con ayuda de la herramienta AutoCad

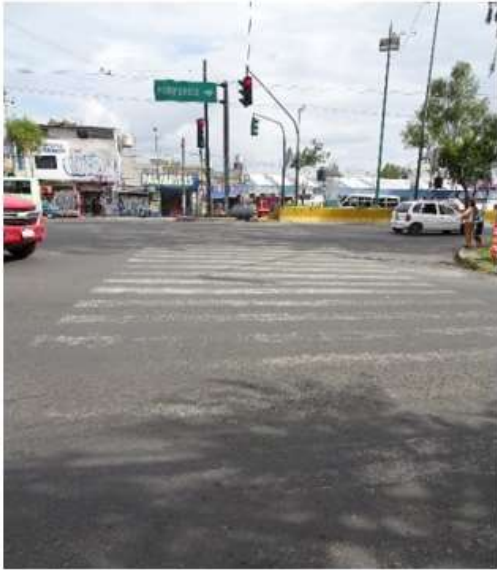
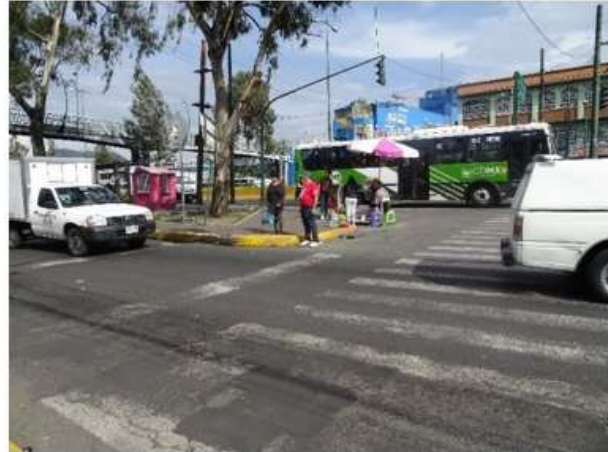
*Ilustración 11. Fotografías Calle 71-1 y 71-2. Elaboración Propia tomada en campo*

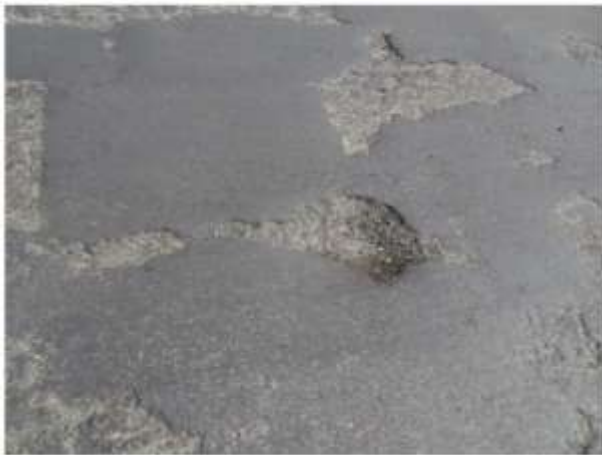
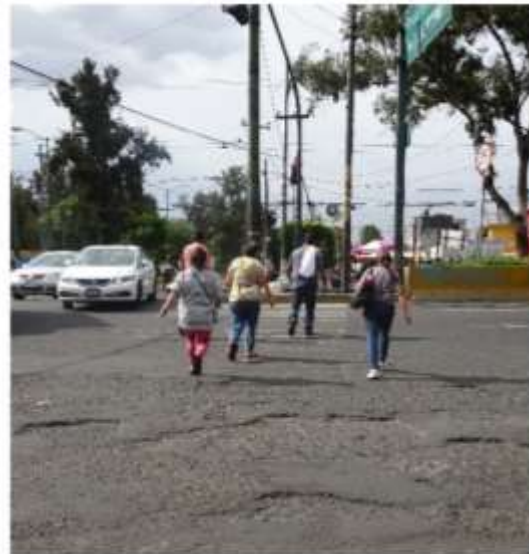
*Ilustración 12. Fotografías Calle 71-3 y 71-4. Elaboración Propia tomada en campo*

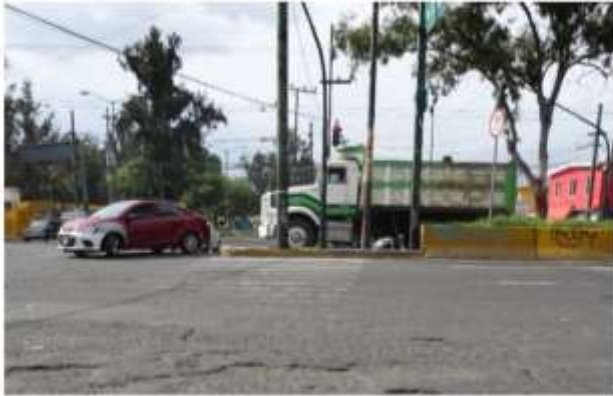
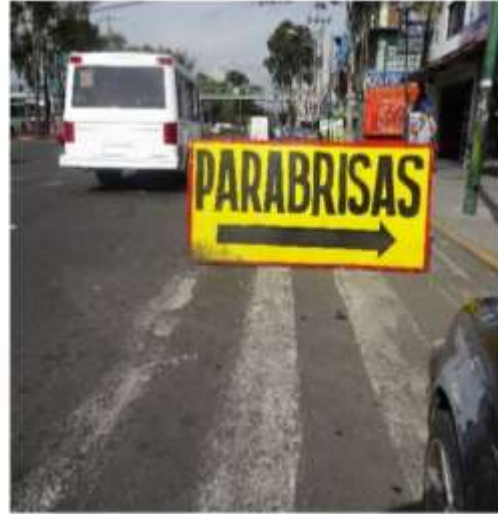
*Ilustración 13. Fotografías Calle 71-5 y 71-6. Elaboración Propia tomada en campo*

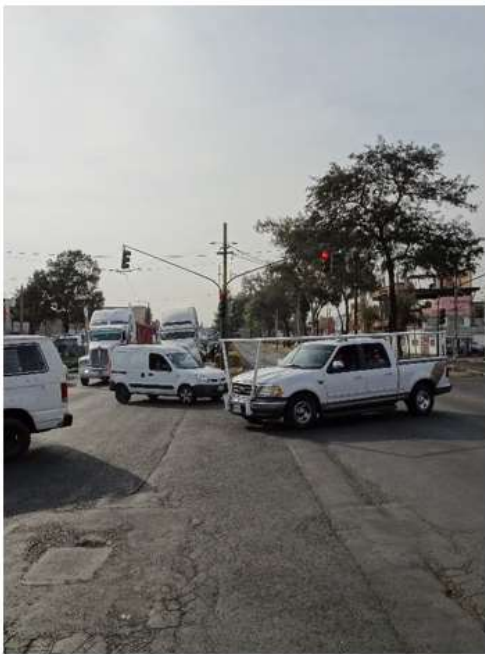
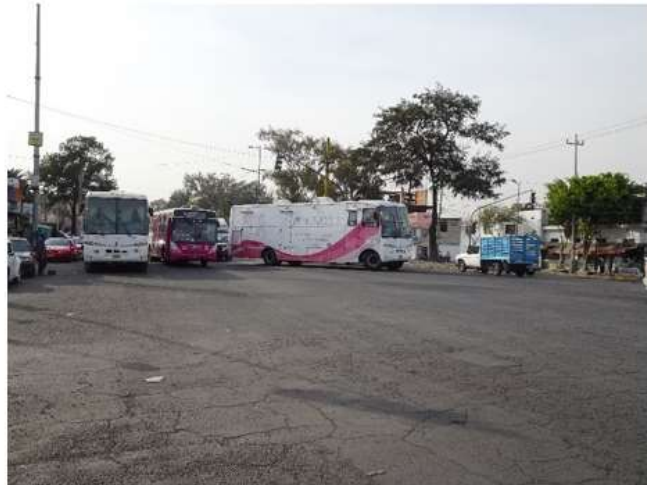
*Ilustración 14. Fotografías Calle 71-7 y 71-8. Elaboración Propia tomada en campo*

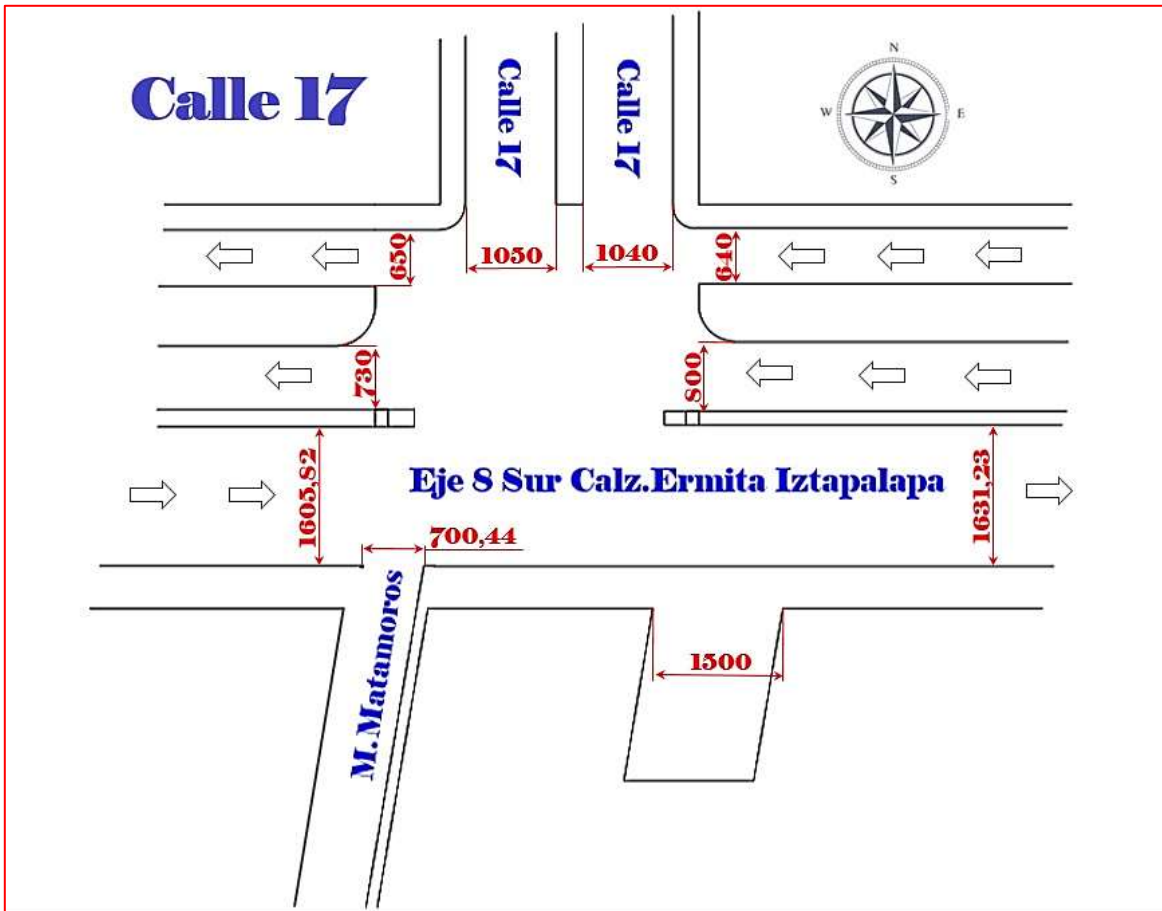
Ilustración 15. Vista aérea Intersección Calle 17 y eje 8 Sur Ermita Iztapalapa. Elaboración Propia con ayuda de la herramienta AutoCad

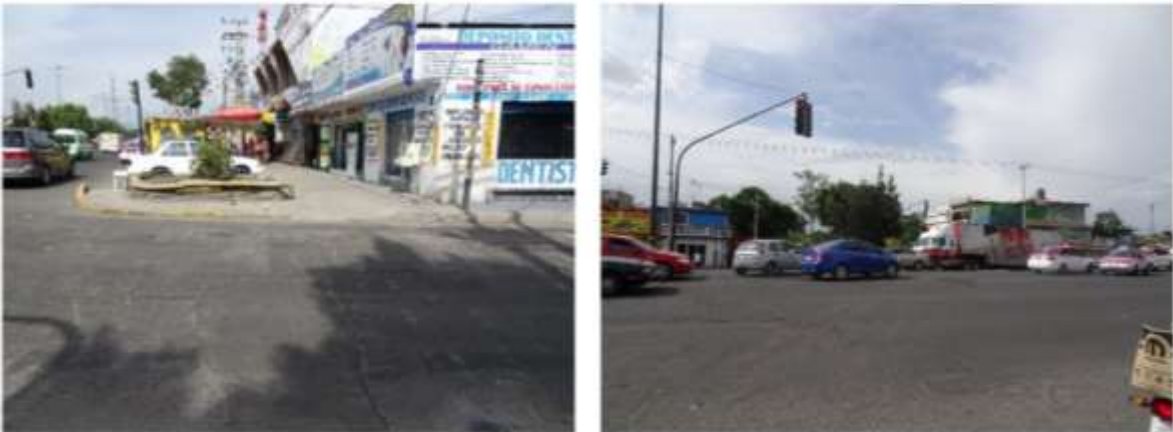
*Ilustración 16. Fotografías Calle 17-1 y 17-2. Elaboración Propia tomada en campo*

Las fotografías siguientes, muestran las condiciones antes mencionadas para Calle 17:

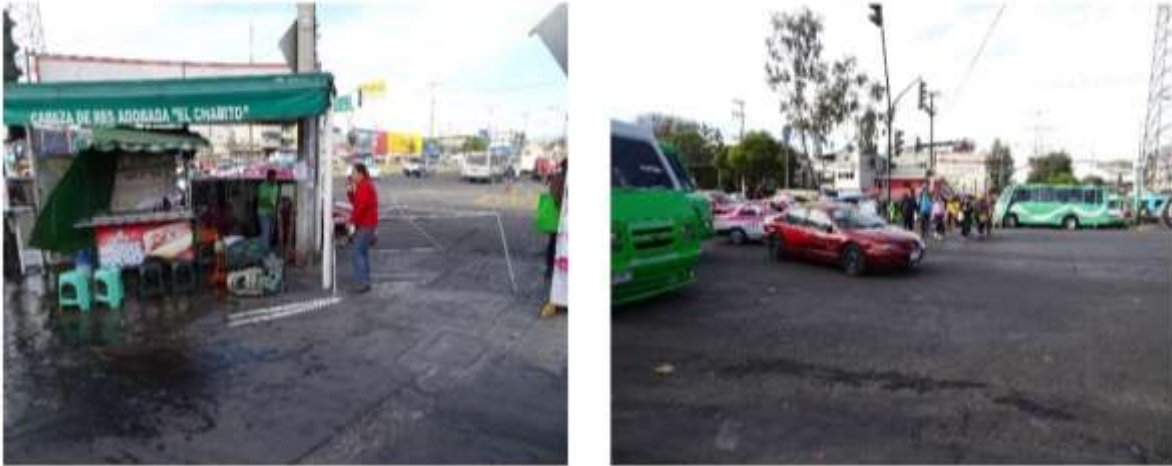
Ilustración 20. Fotografías Av. SCM-1 Y Av. SCM-2. Elaboración Propia tomada en campo

Las siguientes fotografías, muestran las condiciones antes mencionadas para Sta. Cruz Meyehualco:

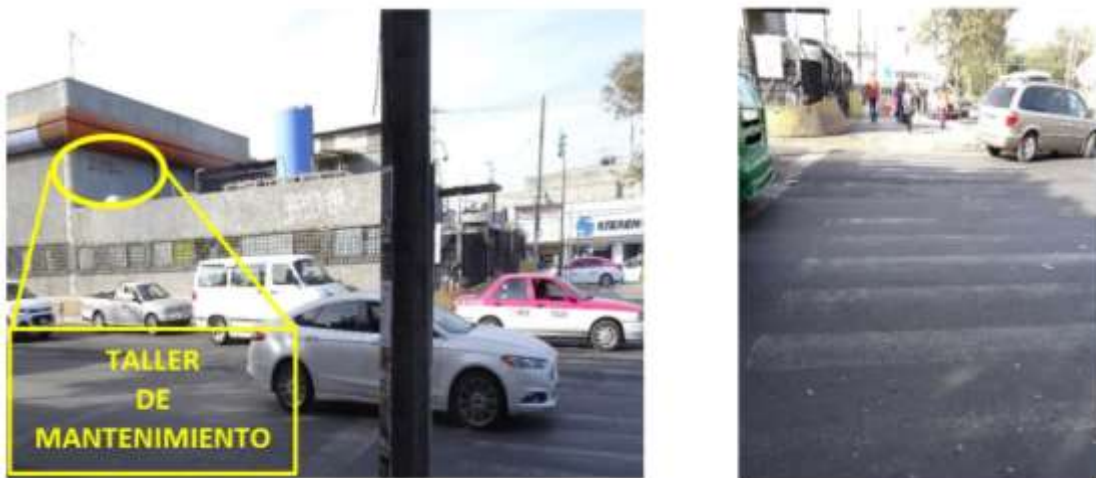
Las estaciones aledañas a la zona de estudio para trasladarse a zonas más lejanas corresponden a la línea 8 que va de Constitución a Garibaldi-Lagunilla; el metro Constitución tiene su CETRAM (Centro de Transferencia Modal) en dirección este; cerca de la Calle 71, pues la calle contigua a esta es Genaro Estrada y justo ahí se encuentra el Taller de Mantenimiento del Sistema Metro. Ilustración 30.

*Ilustración 30. Taller de Mantenimiento ubicado en Calle Genaro Estrada y Av. Ermita Iztapalapa y senda peatonal para llegar al taller. Elaboración Propia tomada en campo*

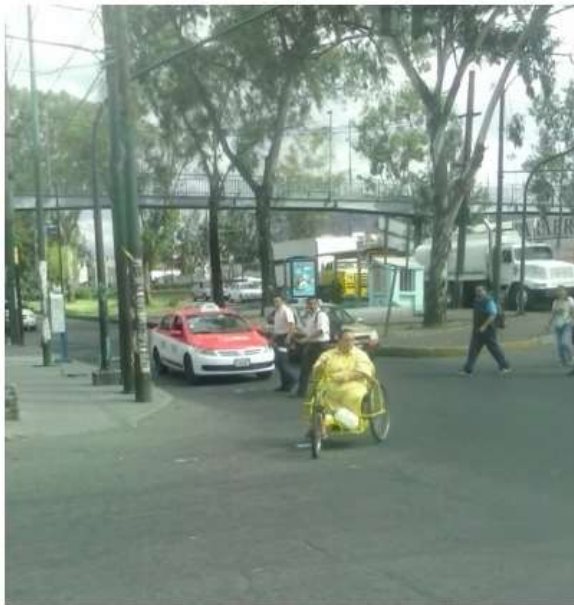
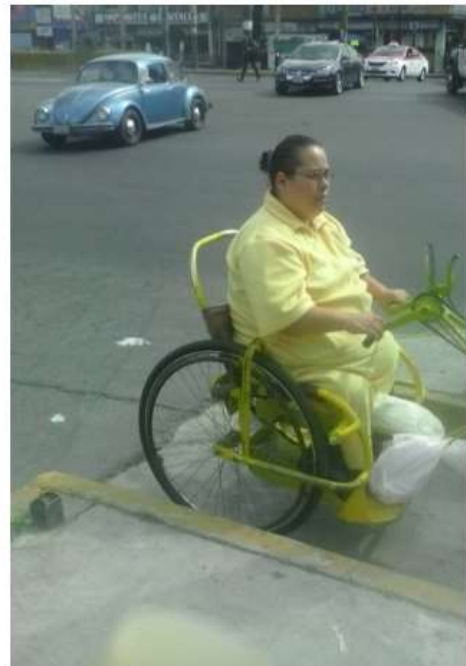
A pesar de estar dentro del rango de las Delegaciones consideradas como las más pobres (Milpa Alta, Tláhuac, Iztapalapa y A. Obregón, las delegaciones más pobres, 2011), tiene una participación importante al tener mayor flujo de ciclistas, inclusive para las personas con alguna discapacidad, inconvenientemente no se cuenta con la infraestructura adecuada para la seguridad del usuario en cuanto a ciclovías o buenas condiciones de suelo para transitar sobre el pavimento. Ilustración 31.

*Ilustración 31. Persona con discapacidad cruzando Av. Ermita Iztapalapa y haciendo uso de banqueta especial. Elaboración Propia tomada en campo*

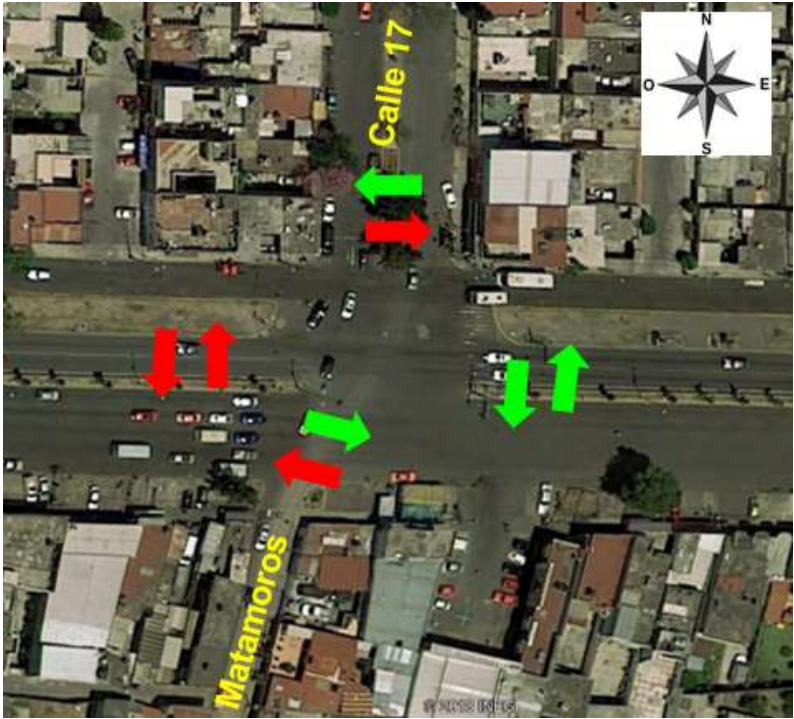
Ilustración 33. Dirección de flujos peatonales en Av. Ermita Iztapalapa y Calle 17. Elaboración Propia

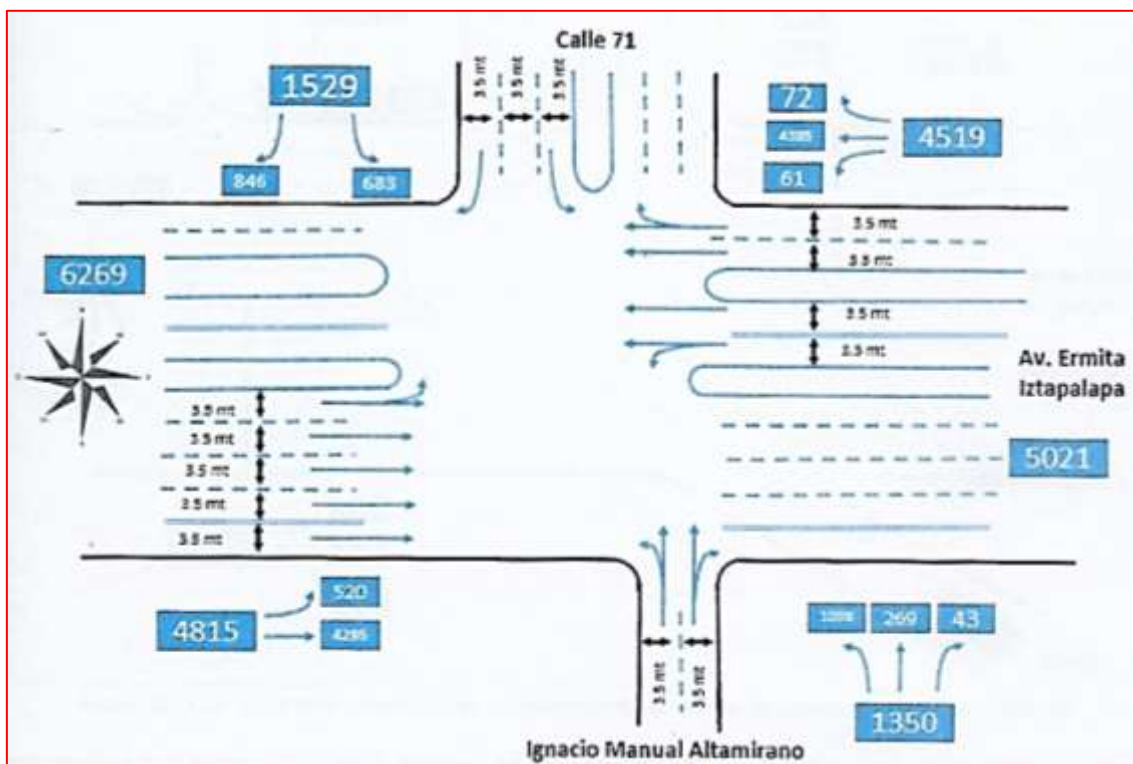
Ilustración 35. Volúmenes direccionales en intersección Calle 71. Elaboración de Ing. Izrael Mendoza Santos

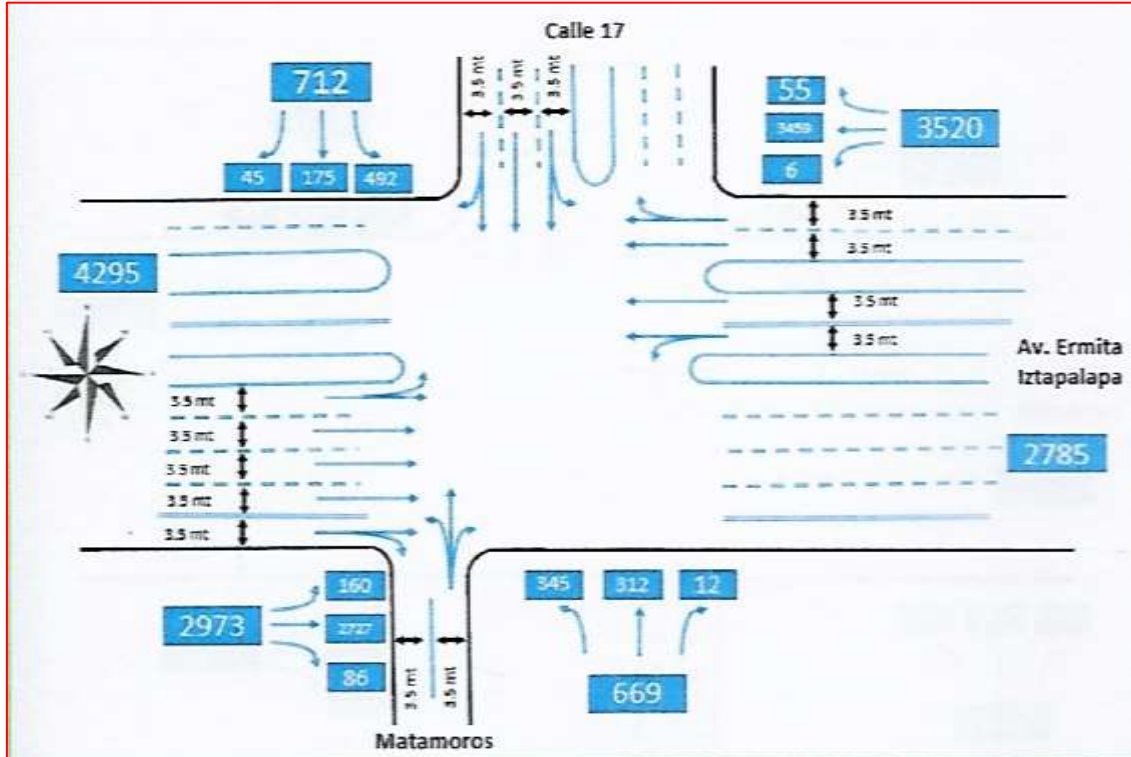
Ilustración 36. Volúmenes direccionales en intersección Calle 17. Elaboración de Ing. Izrael Mendoza Santos

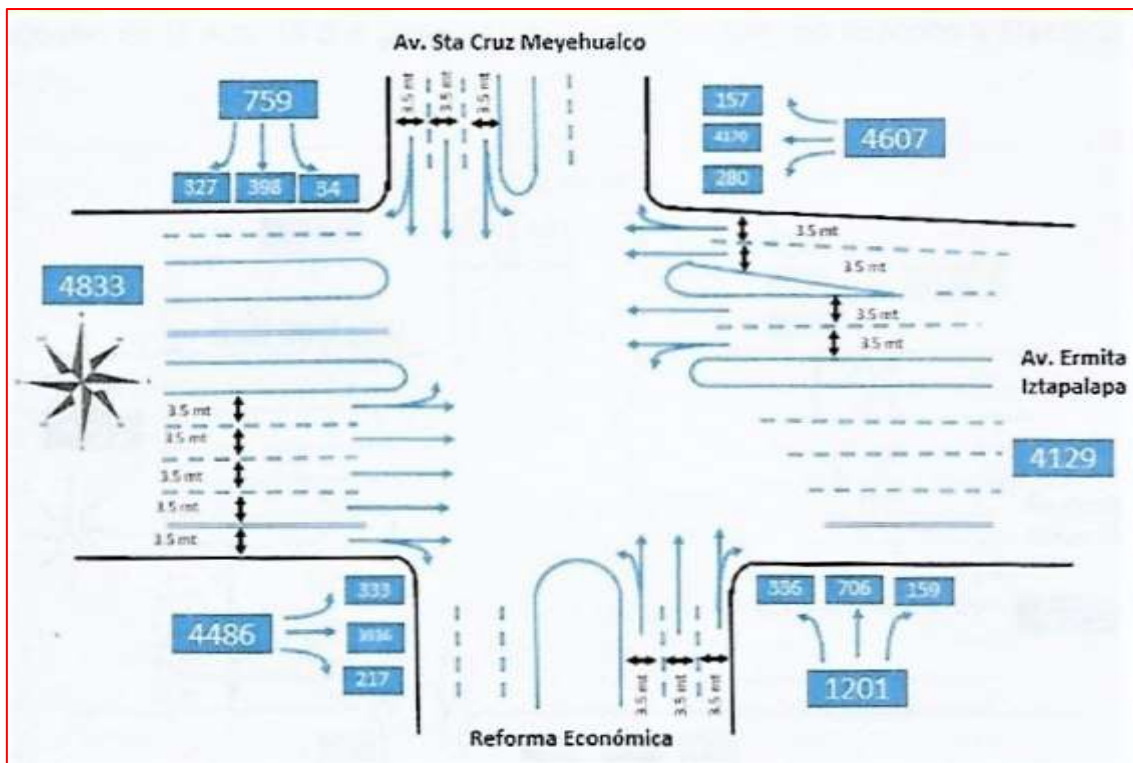
Ilustración 37. Volúmenes direccionales en intersección Av. Sta. Cruz Meyehualco. Elaboración de Ing. Izrael Mendoza Santos

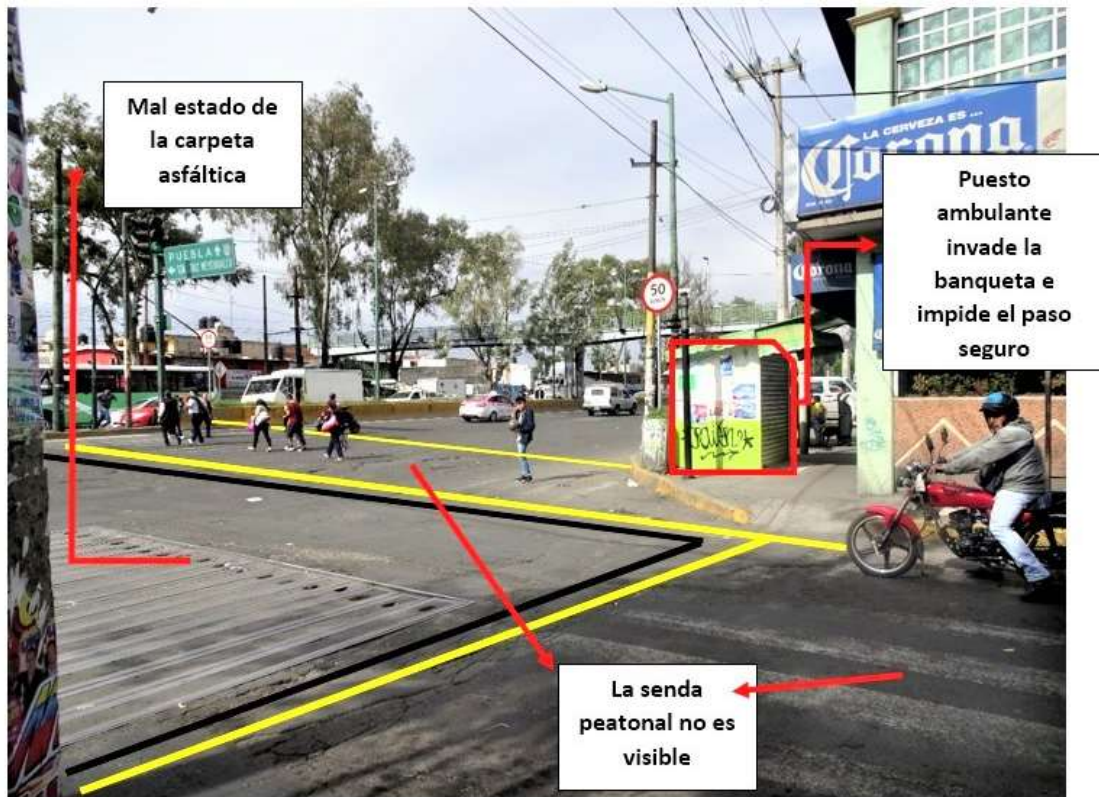
Ilustración 38. Antes de la propuesta para Av. Ermita Iztapalapa y Calle 71. Elaboración Propia tomada en campo

Reparación de la carpeta asfáltica, pues debido al uso rudo de camiones de carga pesada, así como el mal uso de los transporte público y privado, se deteriora más rápido formando baches en toda la intersección.

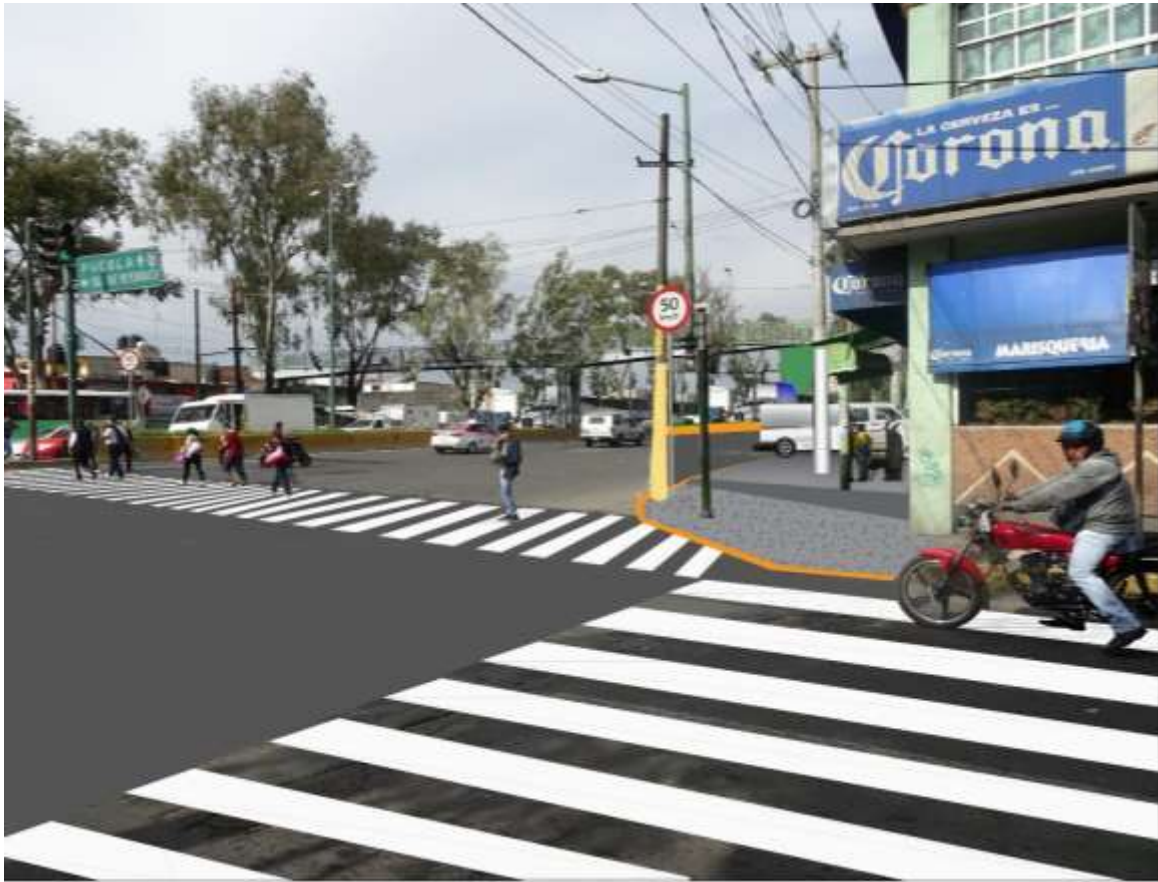
*Ilustración 39. Después de la propuesta para Av. Ermita Iztapalapa y Calle 71. Elaboración Propia con herramienta AutoCAD*

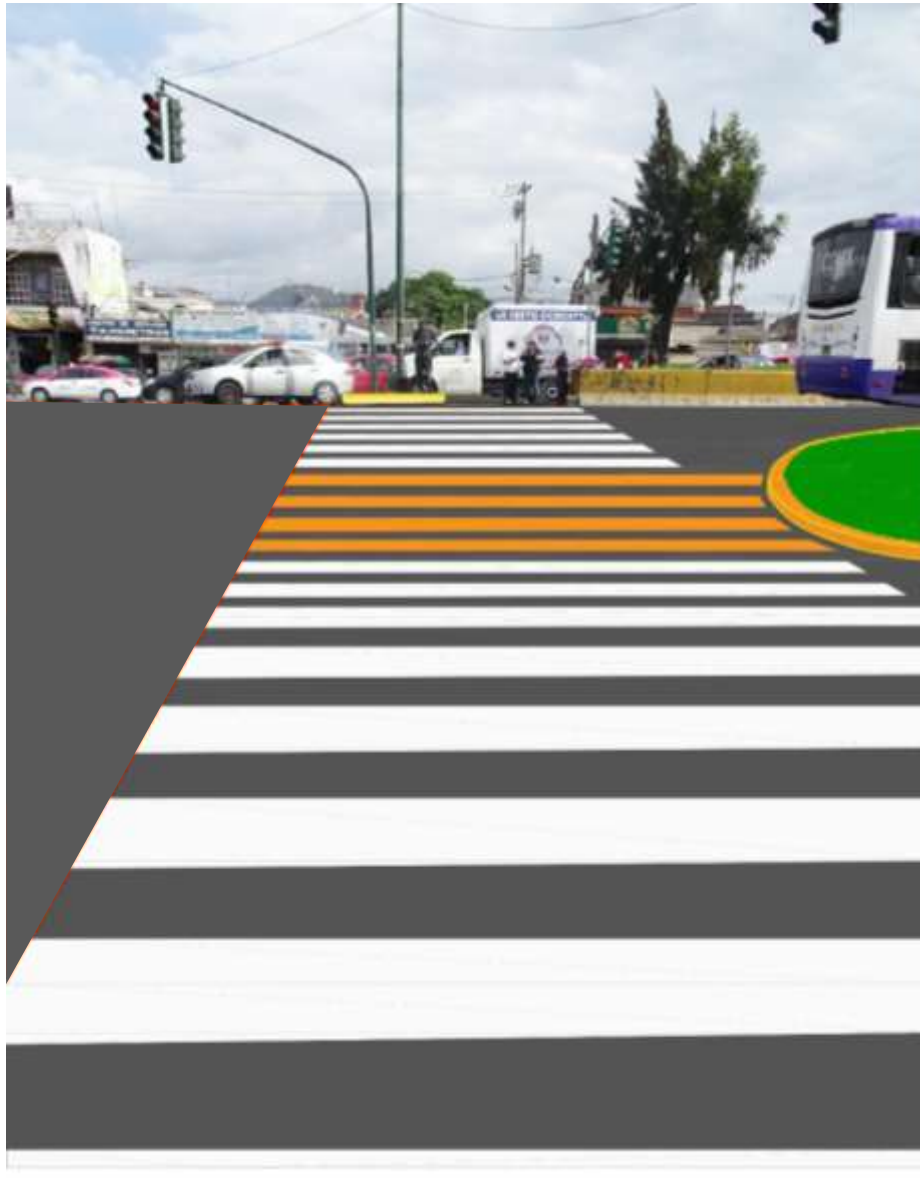
Ilustración 41. Después de la propuesta para Av. Ermita Iztapalapa y Calle 17. Elaboración Propia con herramienta AutoCAD
