LICENCIATURA EN INGENIERÍA EN SISTEMAS DE TRANSPORTE URBANO

**Actividades profesionales realizadas en la operación del Sistema  
BRT Mexibús del Estado de México “Líneas II, III y IV”**

MEMORIA DE EXPERIENCIA PROFESIONAL  
PARA OBTENER EL TÍTULO DE

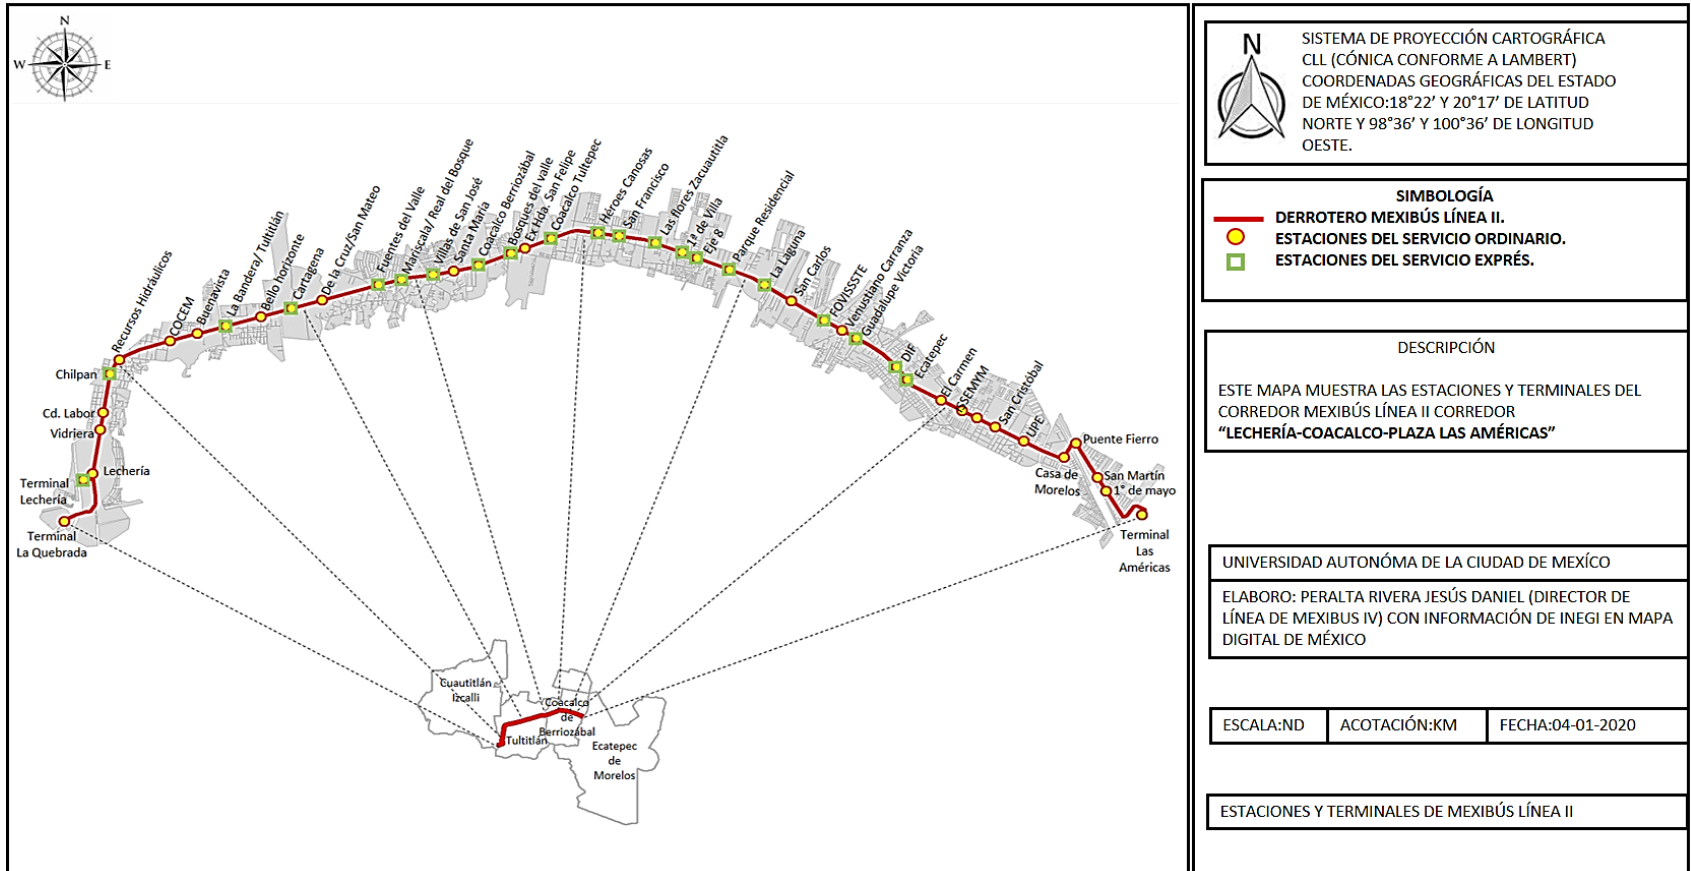
Figura 18. Estaciones y terminales del corredor Mexibús II

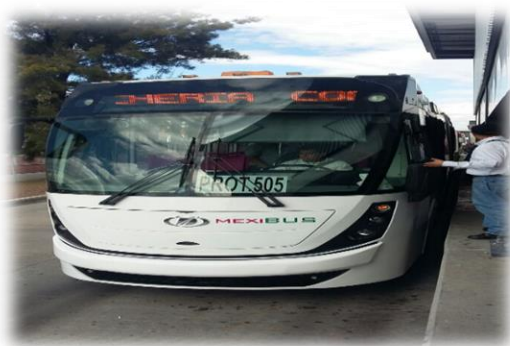
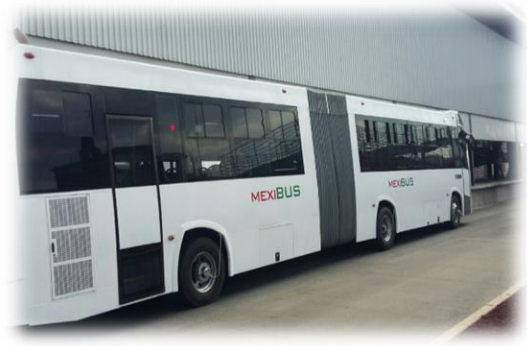
*Figura 120. Unidad de prueba DINA BRIGHTER.*  
Fuente: fotografía de Peralta Rivera Jesús Daniel

*Figura 111. Unidad de prueba DINA BRIGHTER*  
Fuente: fotografía de Peralta Rivera Jesús Daniel

El día 30 de noviembre del 2016, por parte de la empresa TRANSCOMUNICADOR y con la autorización del SITRAMYTEM, la unidad articulada marca Dina, modelo BRIGHTER, comenzó a dar servicio en el corredor Mexibús línea II “Lechería-Coacalco-Plaza Las Américas”. Para que este autobús pudiera circular y dar servicio como las demás unidades, se corroboró que contara con las dimensiones necesarias para que coincidieran las puertas de acceso de la estación con las de la unidad, además, se solicitó y se confirmó, que dicho vehículo tuviese seguro de cobertura amplia, por cualquier eventualidad que se pudiese presentar.

Al momento en que inició servicio esta unidad, recibí la instrucción por parte de mis superiores de realizar un reporte, en el cual se describieran las observaciones que se tuvieran en campo. A continuación, se presenta la información más relevante del documento enviado:

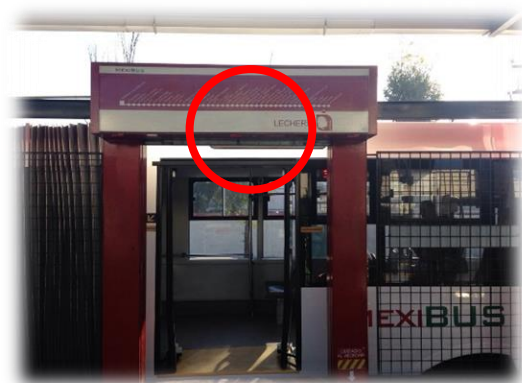
*Figura 142. Indicador de ruta no visible del segundo carro.*

Además, los operadores que hicieron la prueba con esta unidad, mencionaron que la altura de la cabina les ocasiona cierta problemática, debido a que no observan de manera clara el ascenso y descenso de usuarios, así como el comportamiento de los pasajeros al interior de la unidad.

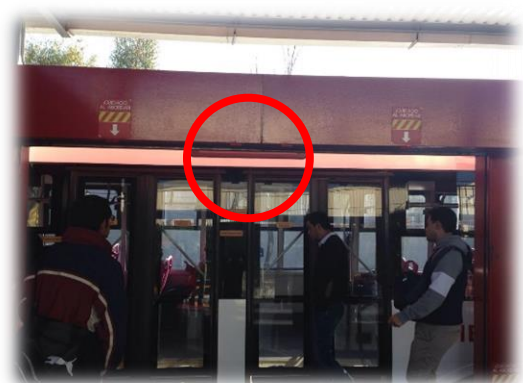
*Figura 133. Indicador de ruta no visible del primer carro.*

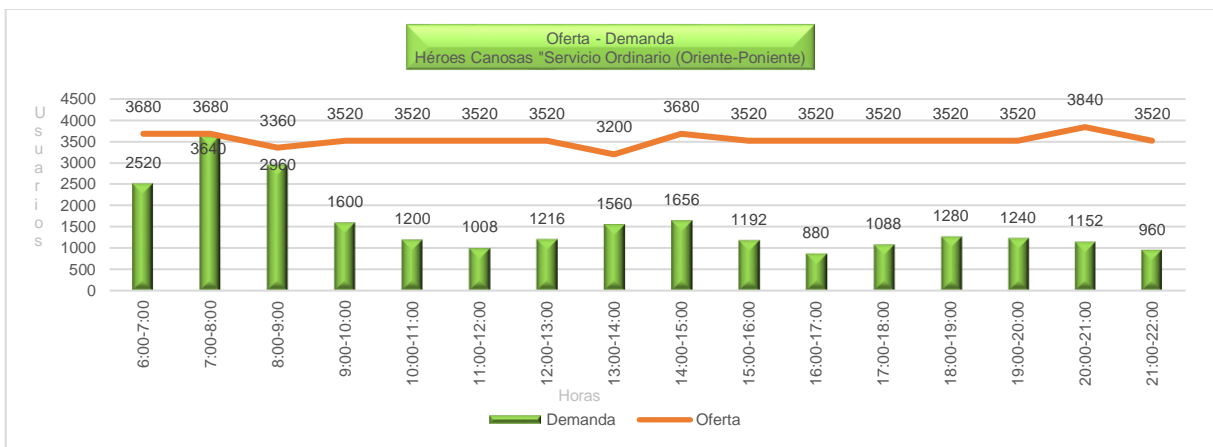
**Figura 203. Comportamiento de la oferta y demanda en sentido oriente-poniente "servicio mixto".**  
 Fuente: elaborado por Peralta Rivera Jesús Daniel

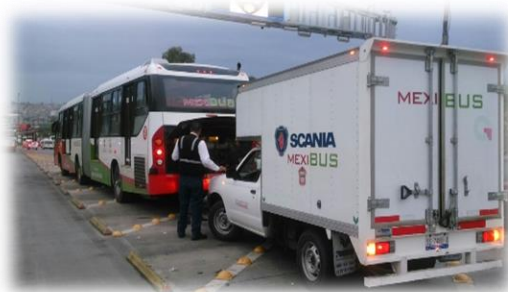
*Figura 36. Unidad siendo reparada estacionada en zona de boyas.*  
 Fuente: fotografía de Peralta Rivera Jesús Daniel

momento en que inicio operaciones el servicio de Mexibús línea II, y una vez operando este servicio, dichos espacios eran utilizados para estacionar las unidades que presentaban alguna falla o que tenían algún accidente o incidente que le impidiera seguir con la operación (ver figura 36).

Con el retiro de las boyas, se hicieron pruebas de dimensiones para simular el rebase entre unidades, y de las observaciones realizadas se hicieron los ajustes necesarios para reducir el riesgo de tener un incidente durante la operación.

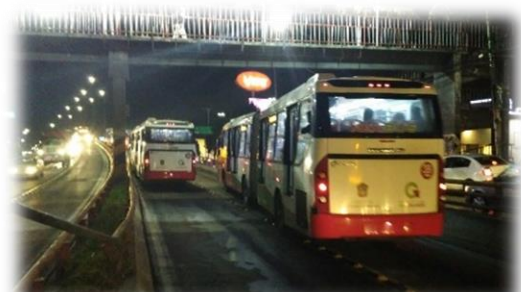
*Figura 3723. Pruebas de dimensiones*  
 Fuente: fotografía de Peralta Rivera Jesús Daniel

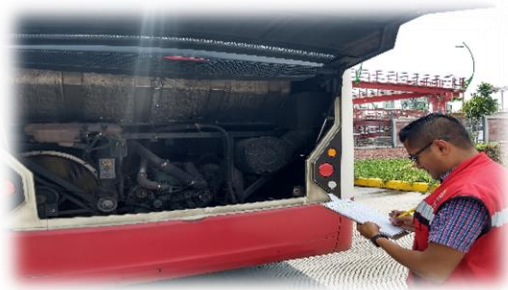
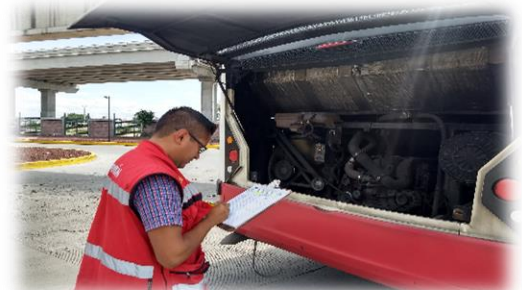
*Figura 39. Auditoría de autobuses.*  
Fuente: fotografía de Peralta Rivera Jesús Daniel

*Figura 240. Auditoría de autobuses.*  
Fuente: fotografía de Peralta Rivera Jesús Daniel

Para realizar esta revisión de una manera ágil, diseñe el formato de auditoría, (ver anexo 12), en este, se tienen anotadas las partes y accesorios de la unidad, por lo que el supervisor solo llena el recuadro indicando si se encuentra en buen estado, regular o malo.

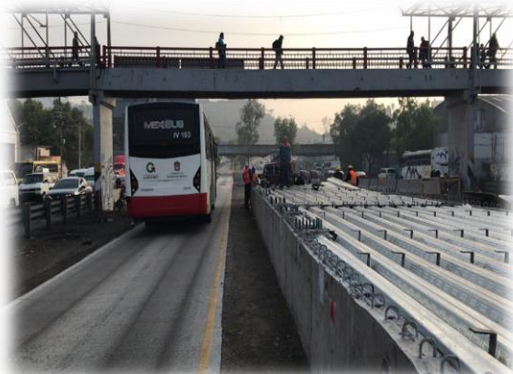
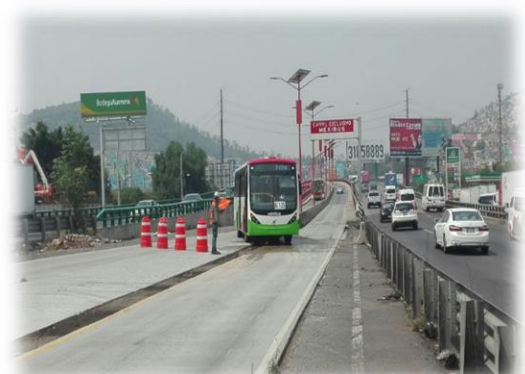
*Figura 273. Trabajos sobre carril confinado.*  
Fuente: fotografía de Peralta Rivera Jesús Daniel

*Figura 264. Autobús realizando contraflujo.*  
Fuente: fotografía de Peralta Rivera Jesús Daniel

Con la información obtenida, se realiza un plan operativo junto con la empresa concesionaria de los autobuses para tomar las medidas necesarias que garanticen la seguridad e integridad de los usuarios que se trasladan. Dependiendo del tipo de obra que se tiene sobre el corredor, se procede en primera instancia, notificar a los supervisores de terminales para que estos les avisen a los operadores, los puntos donde deben de realizar las incorporaciones y desincorporaciones del carril confinado. Si por cuestiones de la obra, se tuviera que hacer contraflujo para que los autobuses continúen operando, se manda al personal de supervisión y de apoyo vial por parte de la constructora para poder realizar esta maniobra, para evitar cualquier tipo de accidente que se pudiera generar.

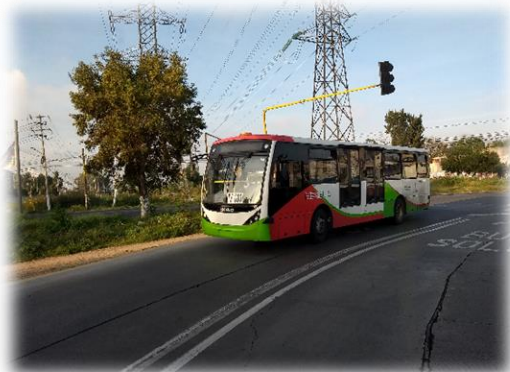
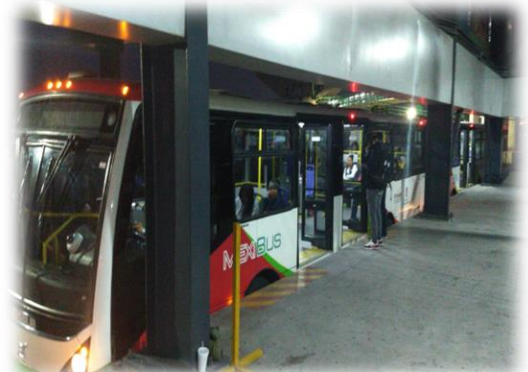
*Figura 46. Unidad enviada en vacío a estaciones intermedias.*

*Figura 47. Unidades arribando juntas a Terminal.*

Para poder llevar a cabo estas medidas, es necesario que dos autobuses lleguen juntos o con un intervalo menor a 5 minutos, debido a que la primera unidad se envía de vacío a las estaciones intermedias, y la segunda se va directo de Terminal a Terminal.

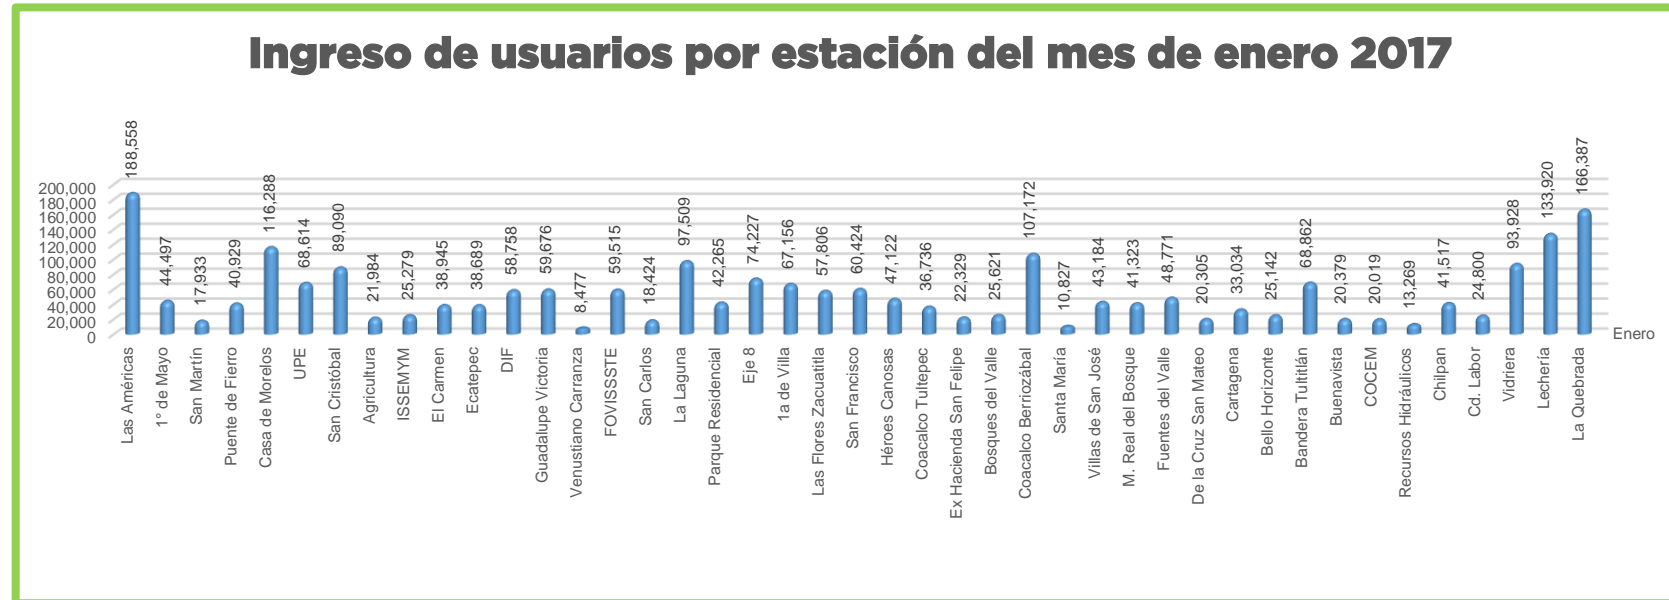
Ingreso de usuarios por estación del mes de enero 2017
