LICENCIATURA EN INGENIERIA EN SISTEMAS DE TRANSPORTE URBANO

**Movilidad y Seguridad del Transporte Urbano
en el Corredor: Av. Ermita Iztapalapa**

TRABAJO RECEPCIONAL
PARA OBTENER EL TÍTULO DE LICENCIADO EN
INGENIERÍA EN SISTEMAS DE TRANSPORTE URBANO

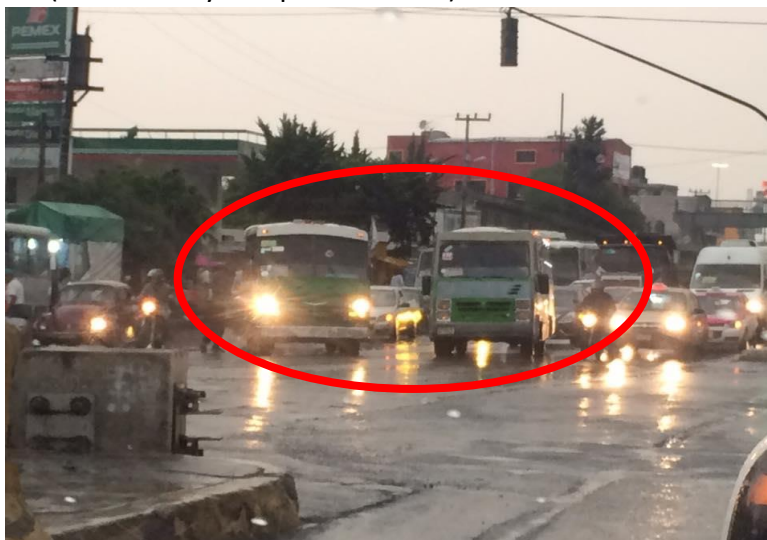
Ilustración 1.1 Unidades Ruta 14

Para el caso de esta Delegación, existen conflictos viales generados por la falta de mantenimiento en la infraestructura, señalización y ordenamientos a los concesionarios del transporte público, de los cuales algunos brindan una sobre oferta de servicio al usuario, lo cual desemboca en la guerra del centavo para los conductores del transporte público y riesgo para los usuarios (accidentes y atropellamientos).

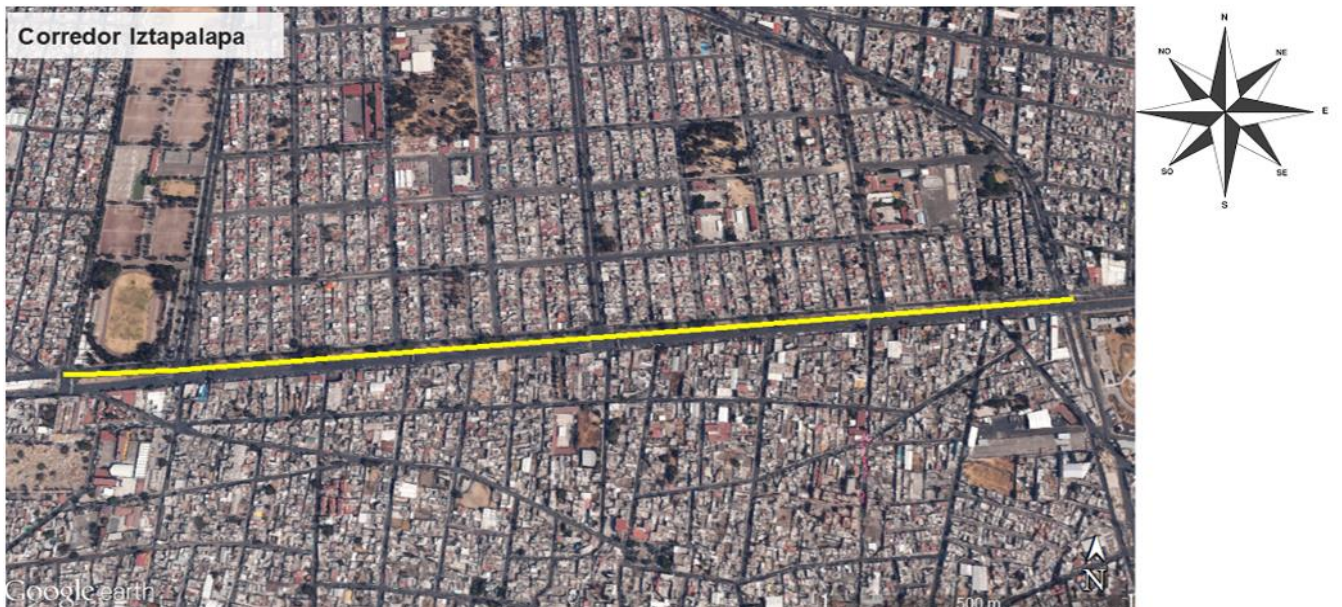
Ilustración 1.4. Mapa con Tramo de estudio

En el tramo seleccionado para el estudio encontramos tránsito de moderado a pesado, debido a que se forman pelotones de vehículos que circulan a baja velocidad y en ocasiones muy frecuentes la formación de filas. El tramo a estudiar cuenta con una longitud de 1.79 km. Como se muestra en la Ilustración 1.4

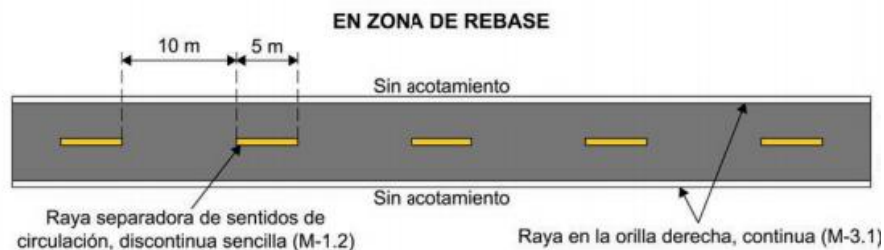
Ilustración 2.2. Ejemplo de rayas en vialidades

Para carreteras y vialidades urbanas con ancho de arroyo vial mayor de 6.5 m, se muestra como ejemplo la Ilustración 2.2

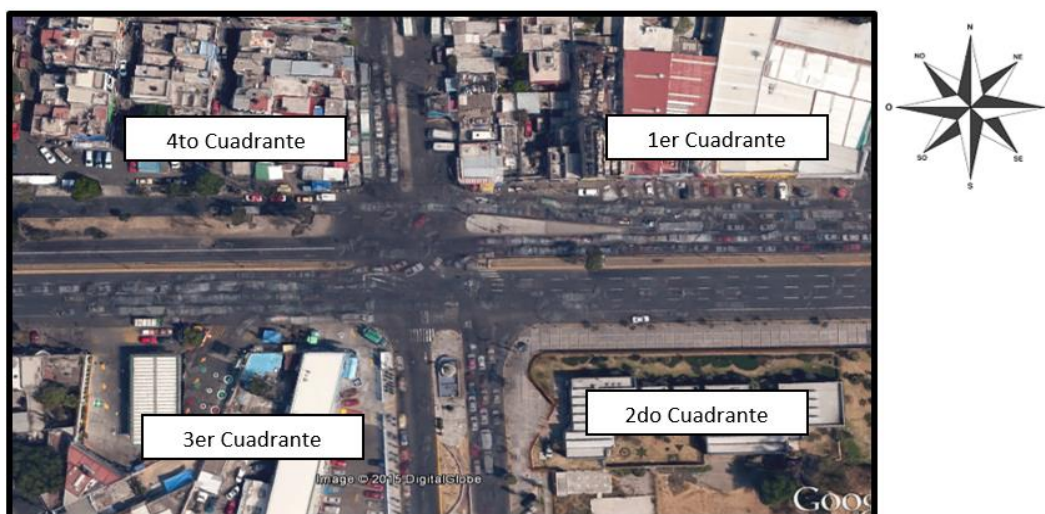
Ilustración 3.2 Av. Ermita Iztapalapa y Av. Sta. Cruz Meyehualco

Por hora 496 personas cruzan del primer cuadrante hacia el segundo, de ellas podemos distinguir en su mayoría dos grupos, uno que son empleados de la empresa de Jarritos que van a iniciar labores, y otro son madres que acompañan a sus hijos a actividades a realizar en el DIF, como a continuación se muestra en la Ilustración 3.2 y la Tabla 3.1.

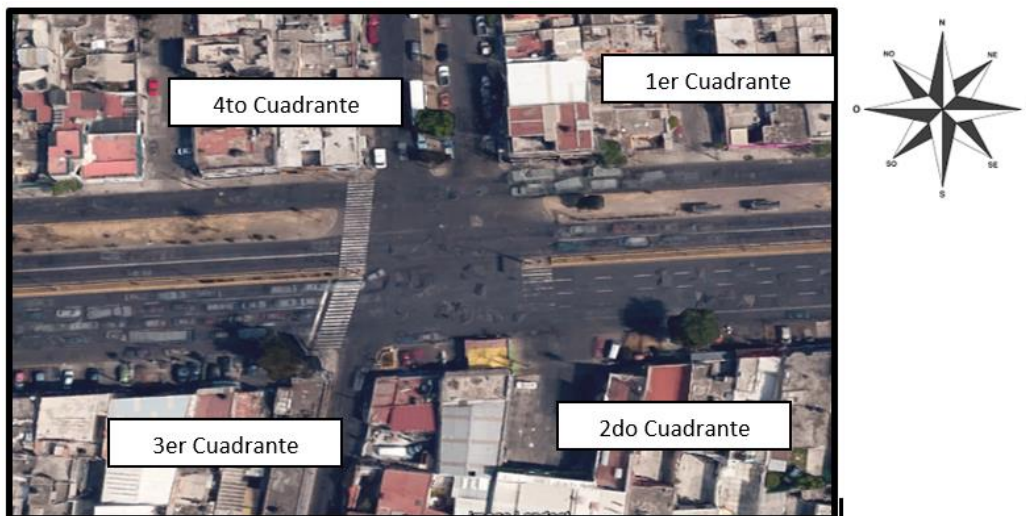
Ilustración 3.3 Av. Ermita Iztapalapa y Calle 17

Se observa la Segunda intersección (Av. Ermita Iztapalapa y Calle 17) una cantidad de 494 peatones por hora que cruzan del cuarto al primer cuadrante, para después 208 personas terminen cruzando hacia el segundo cuadrante con motivos escolares. Otros 181 peatones cruzan del tercer al cuarto cuadrante también con motivos escolares (Primaria Los Derechos del Niño). Como lo muestra la Ilustración 3.3 y la Tabla 3.2.

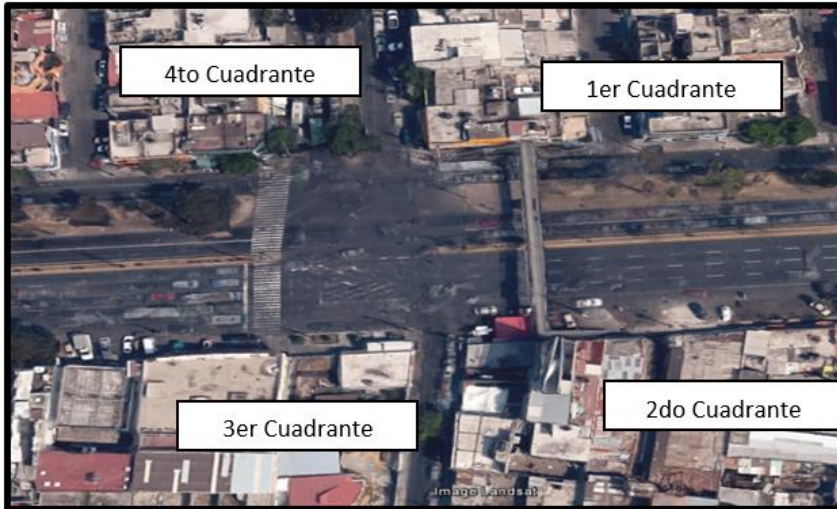
Ilustración 3.4 Av. Ermita Iztapalapa y Calle 39

En la tercera intersección (Av. Ermita Iztapalapa y Calle 39) Ilustración 3.4, la Tabla 3.3 se contabiliza el paso de 216 peatones a la hora que pasan de primer cuadrante hacia el cuarto cuadrante, con la finalidad de abordar transporte público de la ruta 37, con este mismo motivo se mueven 196 peatones del tercer al cuarto cuadrante. Del segundo al primer cuadrante se desplazan 191 peatones con la finalidad de abordar transporte público con destino hacia el Oeste. Se cuenta con la Escuela Técnica 53 del lado de Sta. Cruz Meyehualco, entre las Av. 17 y 39. Cabe mencionar que estos flujos peatonales aumentan los días martes, dado la instalación de un mercado que se vuelve un punto atractor de viajes y con ello de cientos de personas que venden y compran diversos objetos.

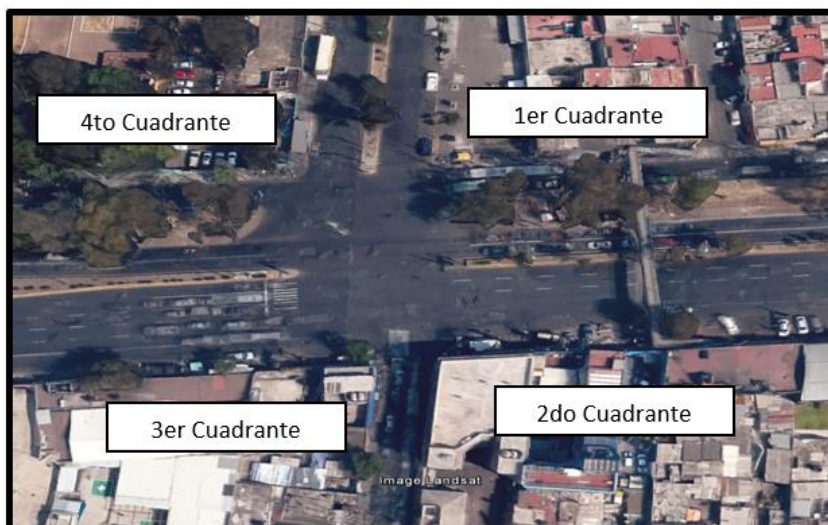
Ilustración 3.5 Av. Ermita Iztapalapa y Calle 71

Se Observa en la Cuarta Intersección (Av. Ermita Iztapalapa y Calle 71) Ilustración 3.5 el flujo de 453 peatones que provienen de actividades físicas en el deportivo de Sta. Cruz Meyehualco. Del primero al segundo cuadrante se desplazan 217 peatones a la hora, pocos peatones hacen uso del puente peatonal, dado que no está muy cercano a la intersección. Como se muestra en la Tabla 3.4

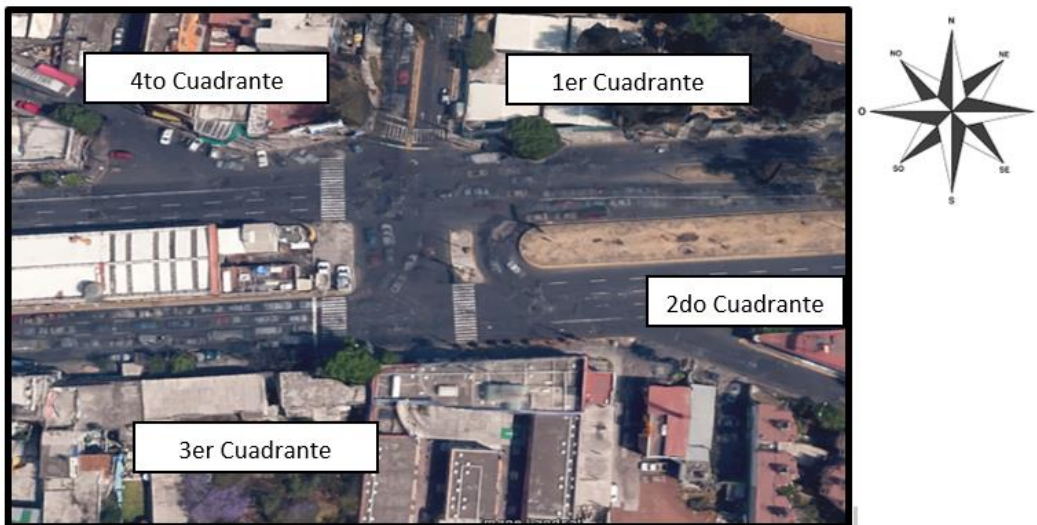
Ilustración 3.6 Av. Ermita Iztapalapa y Calle Genaro Estrada

Se observa en la quinta intersección (Av. Ermita Iztapalapa y Calle Genaro Estrada) Ilustración 3.6, que los mayores flujos peatonales se concentran del cuarto al tercer cuadrante y viceversa, por motivos escolares que van a la Escuela José Ma. Lafragua y el cruce de 154 peatones del tercer al cuarto cuadrante a la hora, una pequeña parte de estos cruzan hacia el primer cuadrante, donde se ubica el Deportivo de Sta. Cruz Meyehualco. Los flujos del primer al segundo cuadrante son muy bajos, dado la constante circulación de vehículos. Como lo muestra la Tabla 3.5.

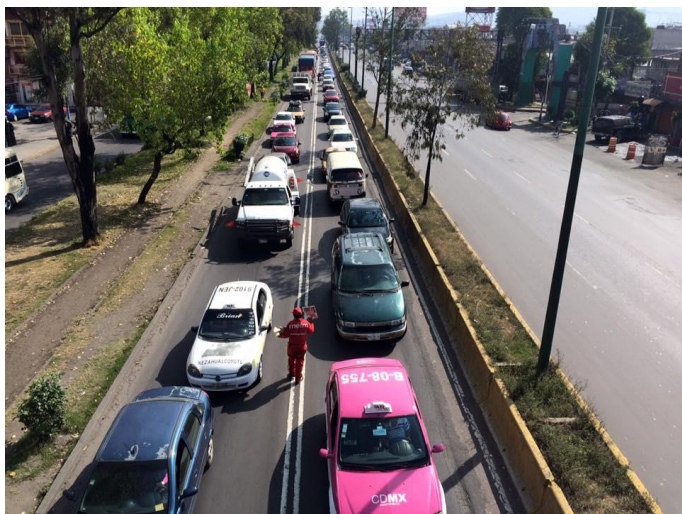
Ilustración 3.7 Fila en Carriles Centrales

La zona de estudio tiene una red con falta de fluidez (Ilustración 3.7), lo cual genera que sea reducido el número de vehículos que circulan por esta zona, además de escasos pasos a desnivel, carencia de sistemas integrados de señalización, aceras que son invadidas por vehículos mal estacionados, transportistas y comercio informal.

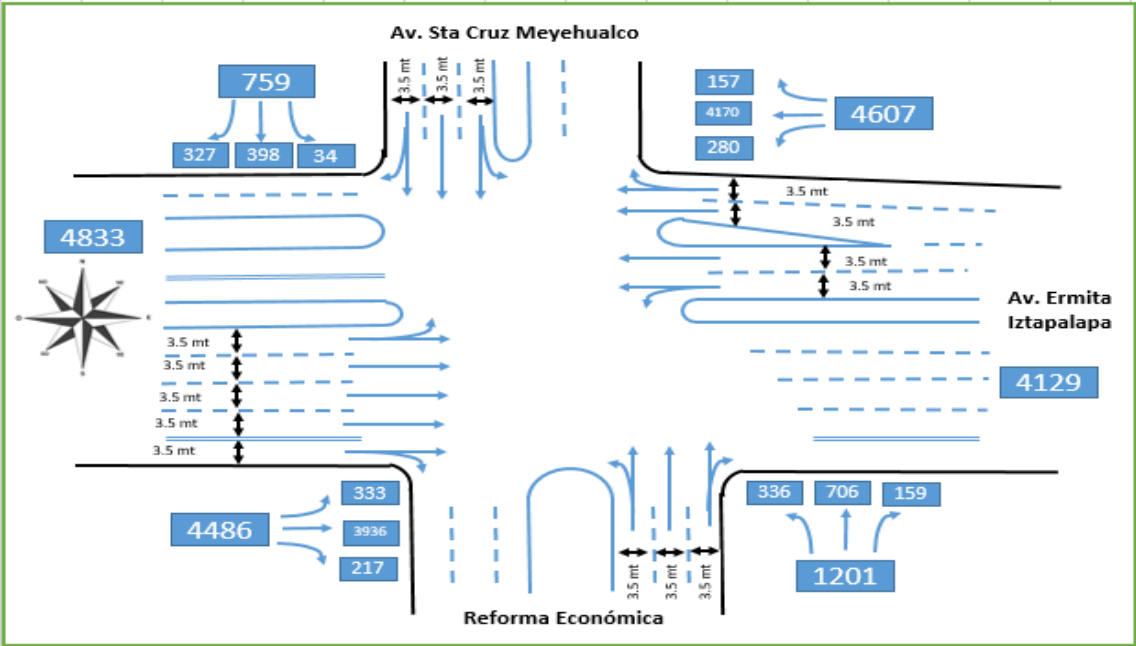
Ilustración 3.10. Volúmenes direccionales, Intersección de Av. Ermita Iztapalapa y Av. Sta. Cruz Meyehualco

Para el acceso Norte, se tiene la llegada de 759 vehículos, los cuales sufren de la presencia de unidades de la Ruta 11 que ocupa un carril de circulación para hacer base y a lo largo del día se cruzan en sentido contrario para alistarse en su “lanzadera”, esto genera retrasos en la circulación de los vehículos que desean salir de este acceso.

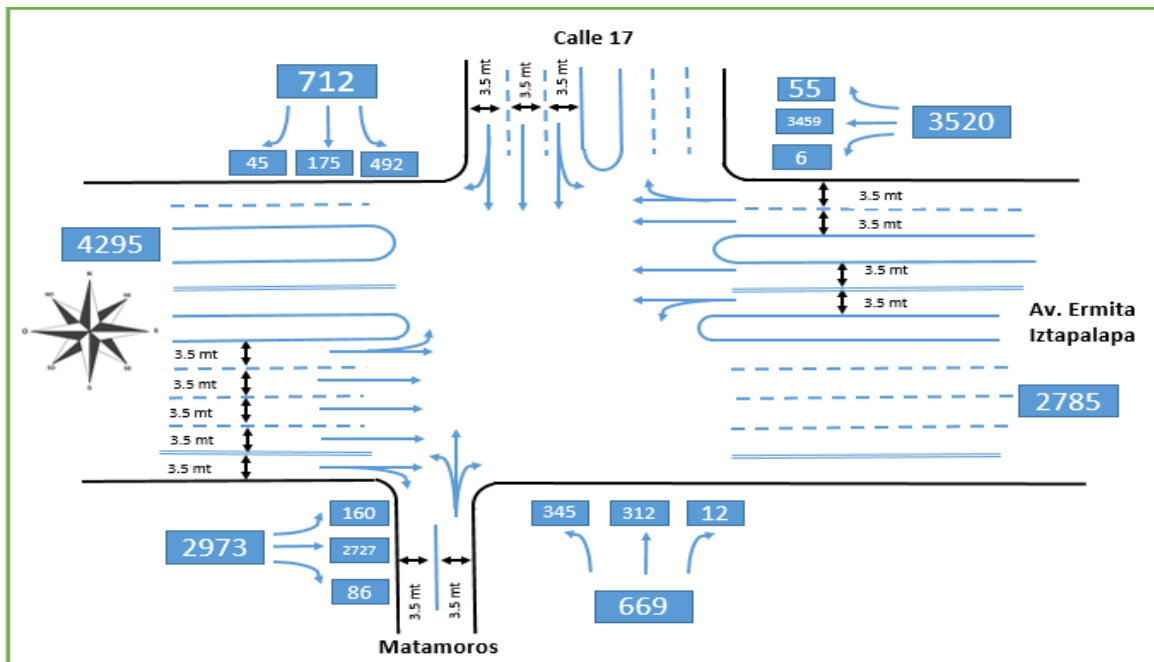
Ilustración 3.11. Volúmenes direccionales, Intersección de Av. Ermita Iztapalapa y Calle 17

El acceso Norte llegan 712 vehículos, pero encontramos vehículos estacionados en ambos extremos de la vialidad, que reducen la circulación a carril y medio; por ende, un menor Nivel De Servicio esperado para la fluidez de los vehículos. También por este punto salen autobuses de la Ruta 14 que provienen de Metro Portales con dirección a Metro Santa Martha.

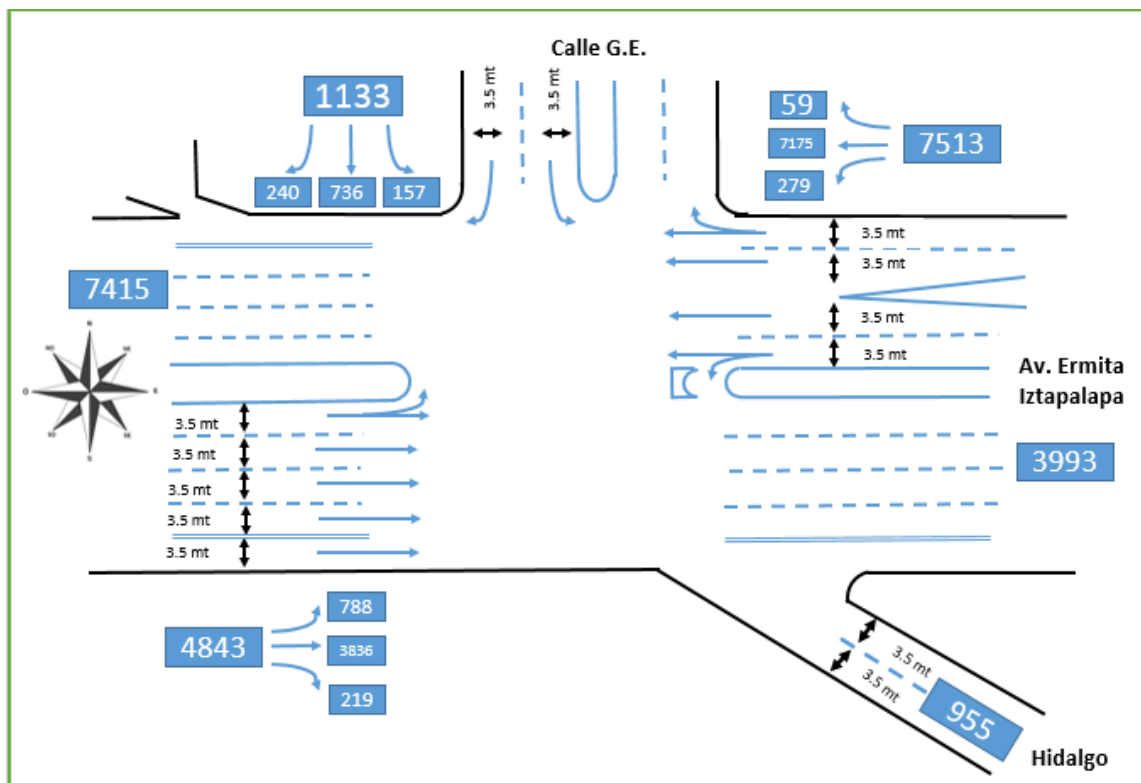
Ilustración 3.14. Volúmenes direccionales, Intersección de Av. Ermita Iztapalapa y Calle Genaro Estrada.

En el acceso Norte, los vehículos se desplazan con buena fluidez, para la cantidad de usuarios que hacen uso de la vialidad, en su mayoría transporte privado y muy poco público. En toda la intersección se nota la falta de mantenimiento de la señalización horizontal.

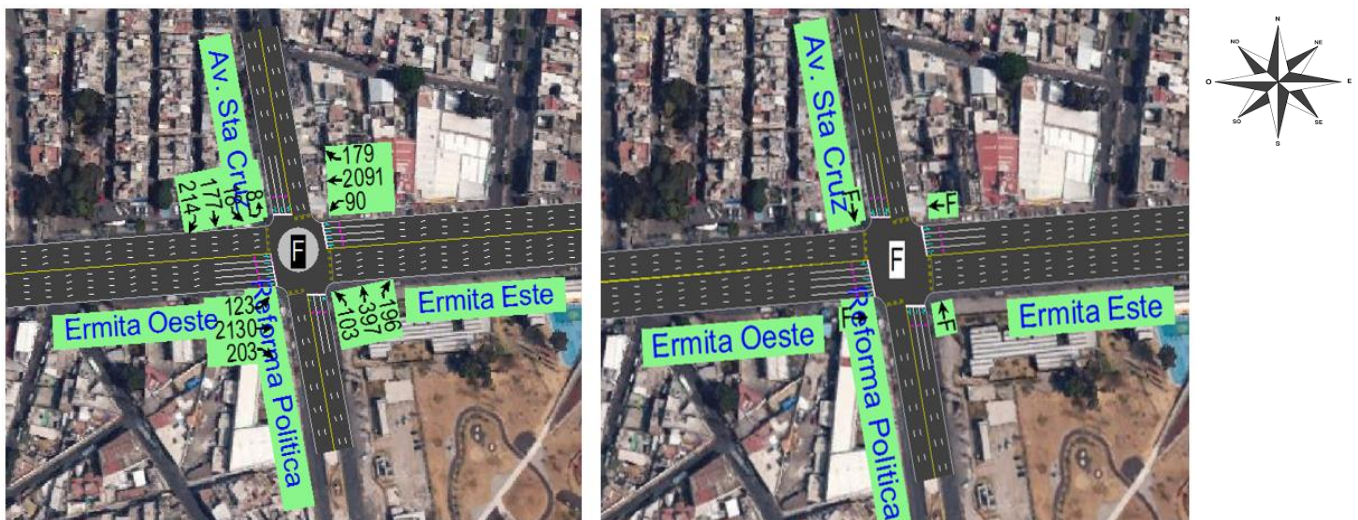
Ilustración 3.15. Nivel de Servicio, Intersección de Av. Ermita Iztapalapa y Av. Sta. Cruz Meyehualco.

Para la intersección de Av. Ermita y Av. Sta. Cruz Meyehualco, se tiene que el nivel de servicio otorgado es de nivel "F", como lo muestra la Ilustración 3.15; con una longitud de ciclo de 66.7 segundos, los cuales no son suficientes para atender la demanda de los usuarios que transitan de Este a Oeste en la hora pico matutina.

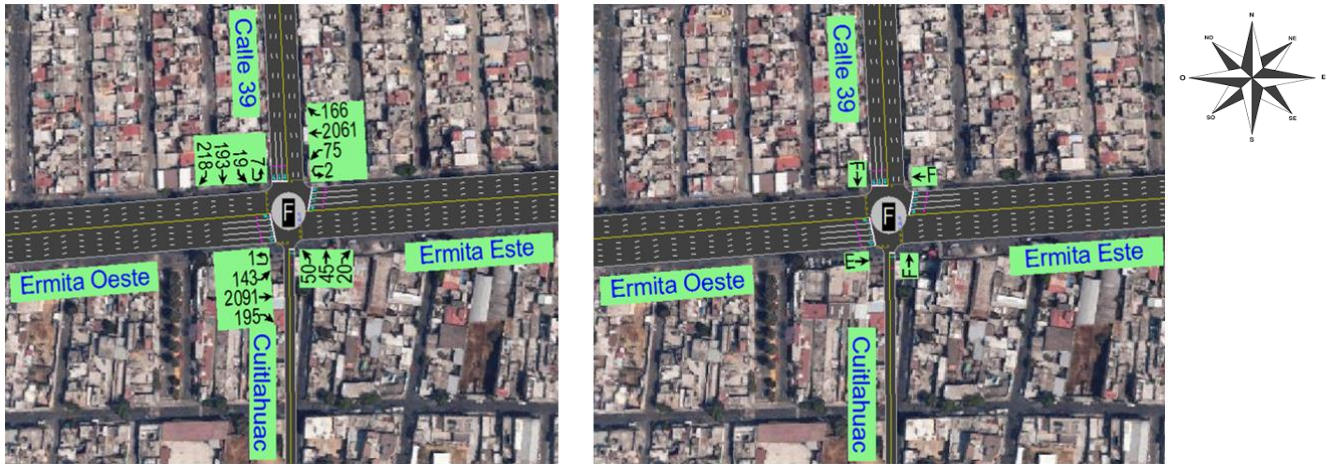
Ilustración 3.19. Nivel de Servicio, Intersección de Av. Ermita Iztapalapa y Calle 39.

Para la intersección de Av. Ermita Iztapalapa y Calle 39
 Se observa que el nivel de servicio otorgado a los usuarios es de nivel "F", con una longitud de ciclo de 131.7 segundos. Ilustración 3.19

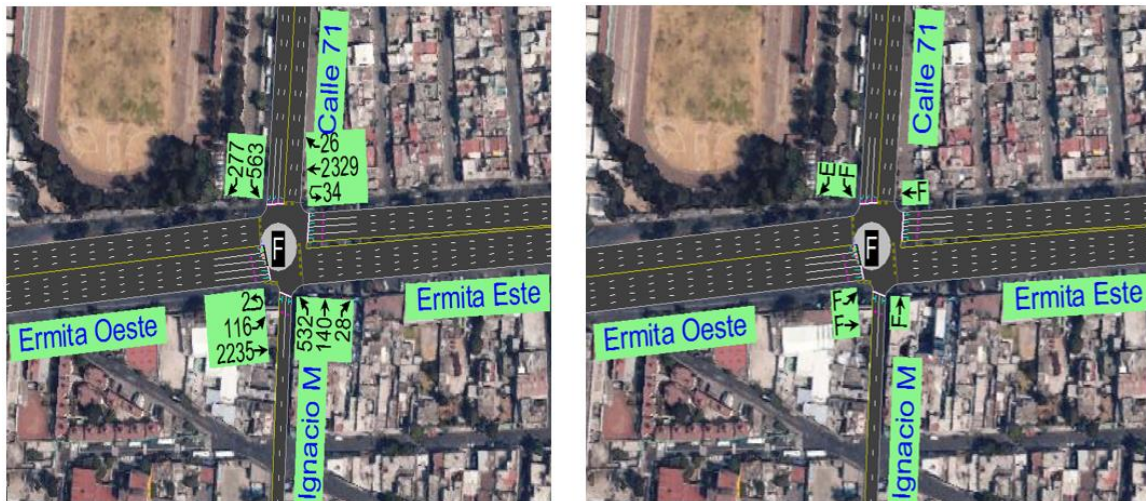
Ilustración 3.21. Nivel de Servicio, Intersección de Av. Ermita Iztapalapa y Calle 71.

Para la intersección de Av. Ermita Iztapalapa y Calle 71 encontramos que el nivel de servicio otorgado es de nivel "F", con la longitud de ciclo de 169 segundos

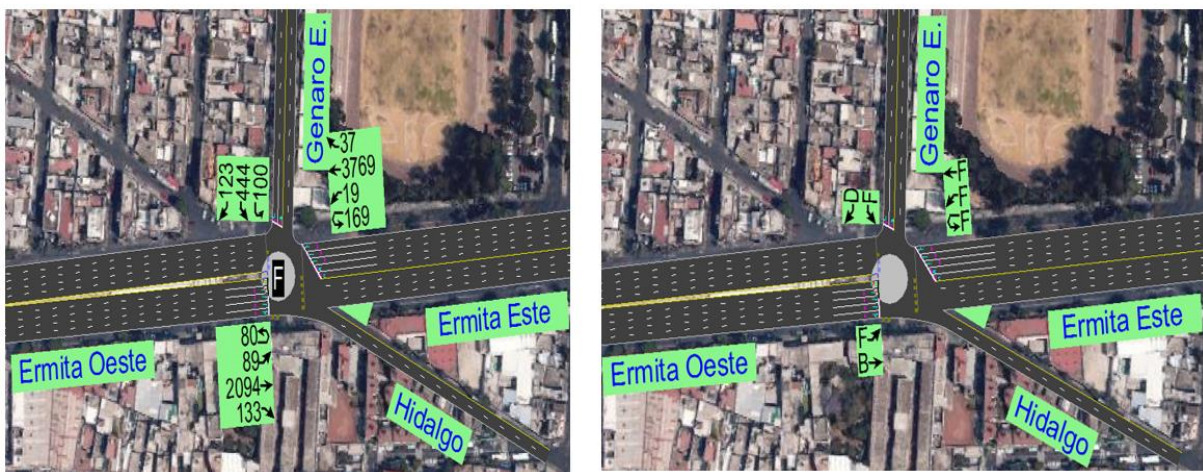
Ilustración 3.23. Nivel de Servicio, Intersección de Av. Ermita Iztapalapa y Calle Genaro Estrada.

Para la intersección de Av. Ermita Iztapalapa y Calle Genaro Estrada encontramos que el nivel de servicio otorgado a los usuarios es de nivel "F", con una longitud de ciclo de 104 segundos.

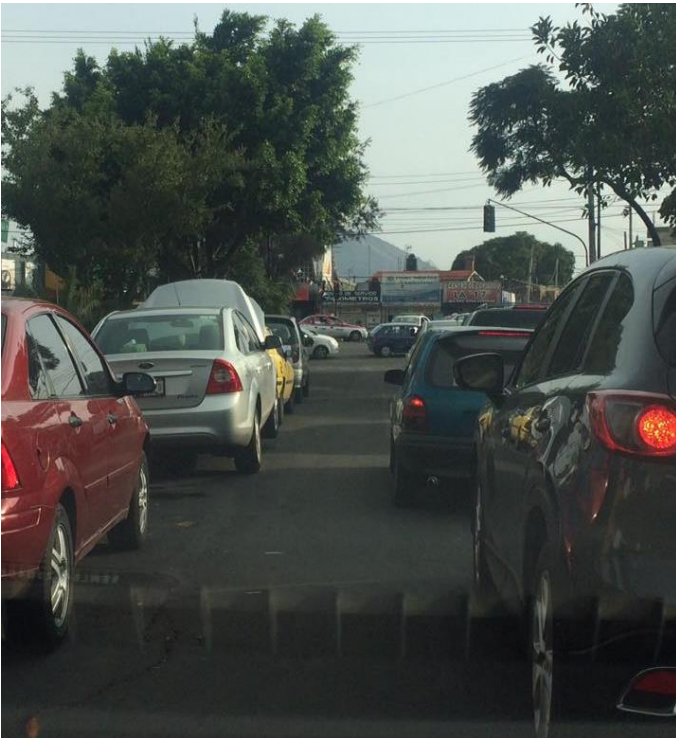
Se procede a tomar el tiempo que tarda en pasar el eje delantero de cada vehículo por una línea pintada en la carpeta asfáltica (previamente pintada), hasta pasar el décimo vehículo. También se verá reflejado la reacción de cada conductor o posible demora. Las cuales se pueden justificar por diversos aspectos (parada de transporte público ya sea en carriles centrales o lateral, detención de vehículos que pretenden girar a la izquierda, avance lento de transporte de carga, condiciones de la carpeta asfáltica, obstrucción de un carril por vehículos estacionados, etc.), dependiendo de la intersección. Como ejemplo la Ilustración 3.25

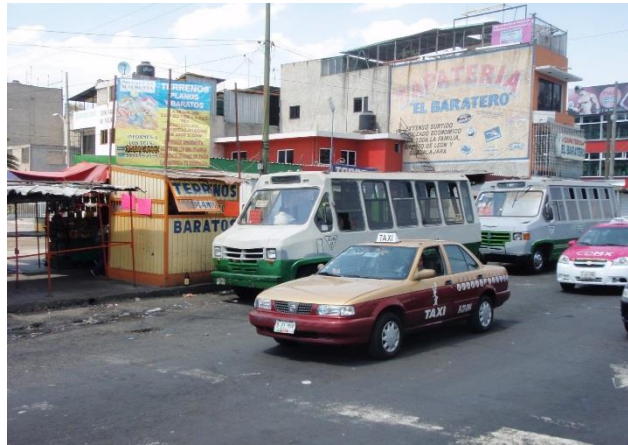
Ilustración 3.27 ambulante y base de Ruta 11

En la intersección de Av. Santa Cruz Meyehualco y Av. Ermita Iztapalapa se observa la existencia de señalización horizontal como vertical, aunque no del todo suficiente, pues se encuentra la falta de mantenimiento en rampas para discapacitados, en algunos casos, se hace caso omiso de las prohibiciones para estacionarse, como lo es la base de taxis piratas ubicada en la esquina de Av. Ermita Iztapalapa y Reforma Económica (Sur - Norte). En Carriles centrales (Este a Oeste), se encuentra una pequeña lamina de parada de transporte público, lo cual genera detenciones del derrotero de las unidades de GMT y RTP, esto sumado a los giros a la izquierda, provoca la estrangulación de la circulación para los vehículos que van hacia el Oeste, así mismos vehículos estacionados en la lateral a causa de los establecimientos aledaños a este sentido. A continuación, se muestra la Ilustración 3.28.

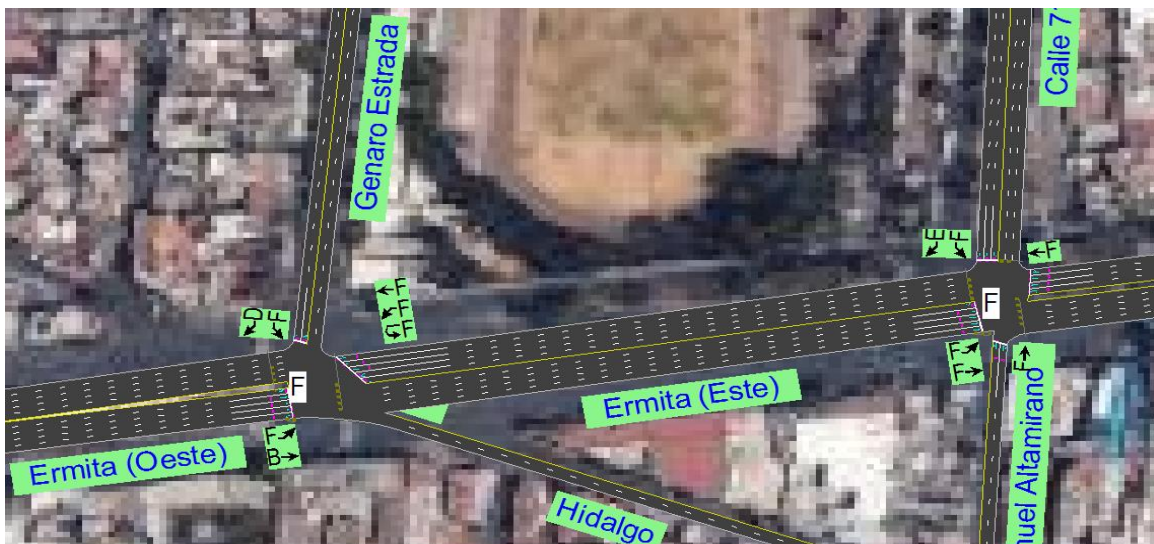
Ilustración 3.34. Nivel de Servicio en Intersección Av. Ermita Iztapalapa y Calles Genaro Estrada, Calle 71.

Para la intersección de Av. Ermita Iztapalapa y Calle Genaro Estrada, se tuvo que disminuir los valores de giro a la izquierda de Oeste a Este provenientes de Metro Constitución de 1917, para conocer el nivel de servicio, dado que el número de vehículos que realizan este giro rebasa la capacidad de lo permitido por el programa por lo cual arroja como resultado "error", para final mente tener un NDS en ese carril "F"; para el caso de los demás carriles de este sentido no podemos simular los vehículos estacionados a la extrema derecha, los cuales no permiten la libre circulación en este carril, por ello se tiene el nivel de servicio "B". De manera general esta intersección tiene un NDS es "F".

En la intersección de Av. Ermita Iztapalapa y Calle 71, los accesos soportan dentro de lo posible la cantidad de vehículos que llegan a cada acceso, con lo cual se obtiene un nivel de servicio: "F" en general la intersección como se muestra en la siguiente Ilustración 3.34

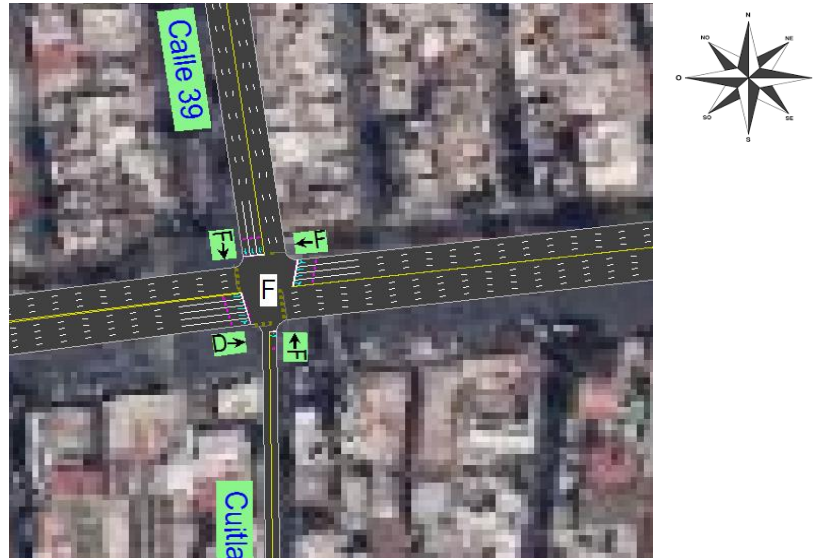
Ilustración 3.35. Nivel de Servicio en Intersección Av. Ermita Iztapalapa y Calle 39.

Para la intersección de Av. Ermita Iztapalapa y Calle 39, Se disminuyeron los valores salientes de la Calle Cuitláhuac (Sur-Norte), para lograr conocer el nivel de servicio del acceso, dado que el número de vehículos que realizan este giro rebasan la capacidad de lo permitido por el programa emitiendo y emite "error". Por su parte los demás accesos, soportan la cantidad de usuarios que transitan por cada acceso con lo cual tenemos un NDS

“F”. De tal forma que se obtiene un Nivel De Servicio general de la intersección: “F” como se muestra en la Ilustración 3.35.

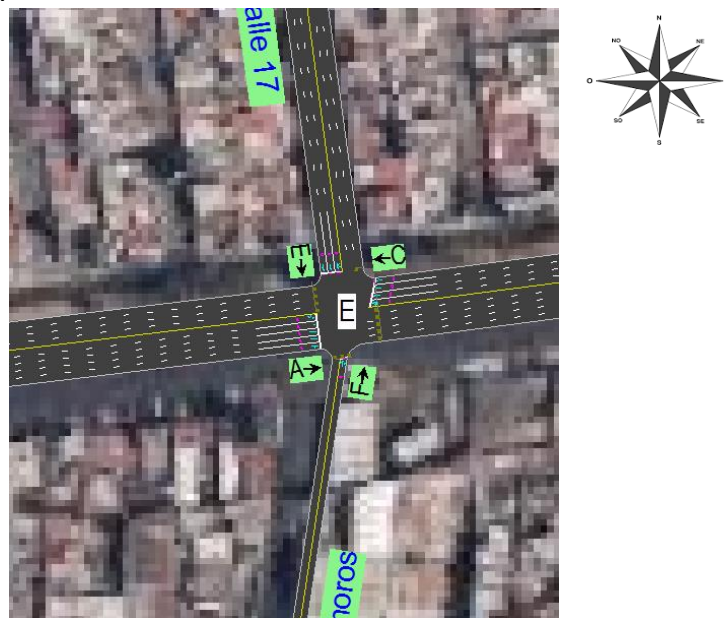
Ilustración 3.36. Nivel de Servicio en Intersección Av. Ermita Iztapalapa y Calle 17.

Para la intersección de Av. Ermita Iztapalapa y Calle 17. Se disminuyeron los valores salientes de la Calle Matamoros (Sur–Norte) para lograr conocer el nivel de servicio del acceso, dado que el número de vehículos rebasa la capacidad de lo permitido por el programa emitiendo “error” en el acceso y finalmente se tiene un NDS “F”. Una vez haciendo las modificaciones pertinentes, se obtiene un nivel de servicio “E” en la intersección como se muestra es la Ilustración 3.36. Cabe resaltar que para la circulación de Oeste – Este, el NDS “A”

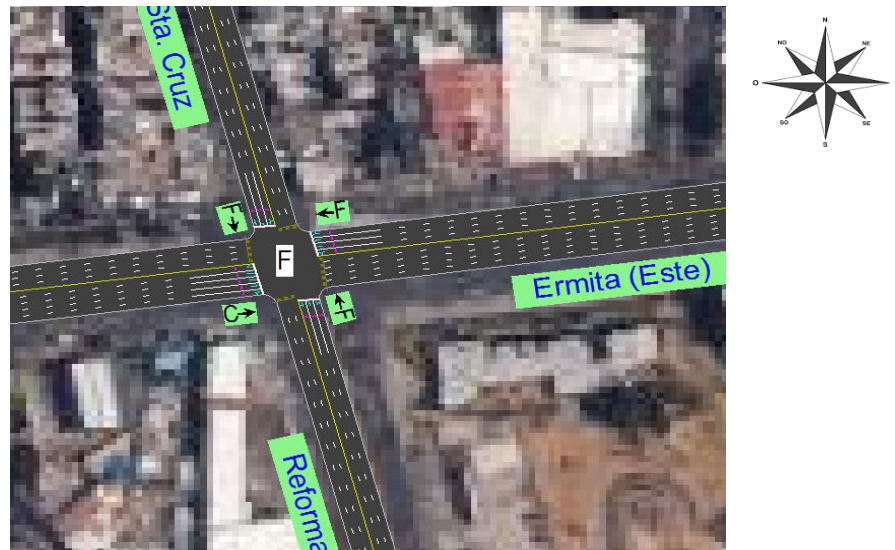
Ilustración 3.37. Nivel de Servicio en Intersección Av. Ermita Iztapalapa y Av. Sta. Cruz Meyehualco.

En la intersección de Av. Ermita Iztapalapa y Av. Sta. Cruz Meyehualco, se observa que todos los accesos soportan la cantidad de vehículos que se presentan en ella, a pesar de las obstrucciones que se presenta en el sentido Este – Oeste y Norte – Sur, por parte del transporte público; por su parte el sentido Sur – Norte se tiene un NDS “F” en el acceso esto debido al número de vehículos que demandan el servicio y no logran ser desalojados. De manera general en la intersección el Nivel De Servicio obteniendo es: “F”. Como se muestra en la Ilustración 3.37

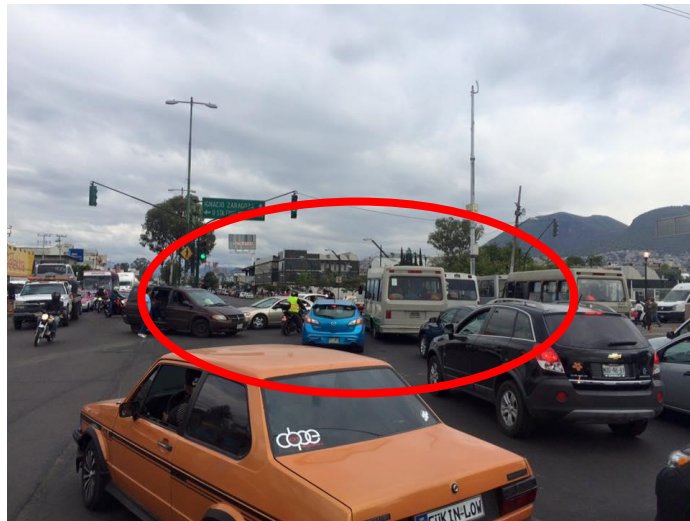
Ilustración 3.39. Puntos de conflicto Tinacos

A continuación, se muestran los puntos de conflicto de las corrientes que circulan en cada intersección, con lo cual procedemos a dibujar todas las trayectorias de los flujos de la intersección, donde se observa el cruce de una o más corriente vehiculares se distingue con puntos de color rojo pues son posibles puntos de conflicto o de accidentes viales de no controlarse bien los flujos vehiculares, esto se logra por medio de una buena implementación de fases de semáforo en la intersección en cuestión.

Se tienen un conteo de 16 puntos de conflicto, los más recurrentes en presentarse en las horas pico matutina, son los de la circulación Sur- Norte, pues algunos vehículos se pasan la luz roja para lograr cruzar hacia Av. Santa Cruz Meyehualco sin importar que haya fila para el ingreso a este acceso debido a la reducción de carriles y la presencia de la base de la Ruta 11, esto retrasa la salida de los vehículos en el sentido Este – Oeste. Por su parte los vehículos de la circulación Este – Oeste que giran a la izquierda no siempre esperan la luz verde y realizan esta maniobra en cuanto les es posible, pudiendo ocasionar terribles accidentes de tránsito; también se observa el cambio de carril por parte de las unidades de la Ruta 14 a carriles centrales, para metros adelante detenerse para captar pasajeros, produciendo la obstrucción de hasta dos carriles.

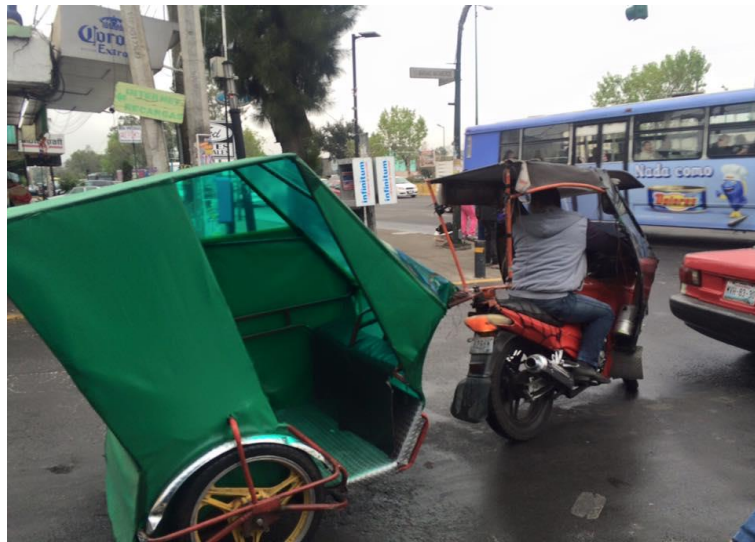
Ilustración 3.40. Puntos de conflicto Calle 17

Se tiene un conteo de 20 puntos de conflicto, lo que se observa más recurrente en esta intersección es el constante encuentro de vehículos de los sentidos Norte – Sur, Sur Norte, pues como se ha mencionado antes, la fase de verde se les da a ambos accesos al mismo tiempo y por consecuencia se pueden generar accidentes. También en ocasiones durante la hora pico vespertina, los vehículos de la circulación Norte – Sur, no respetan la luz roja del semáforo ocasionado el retraso del avance de la circulación Oeste – Este.

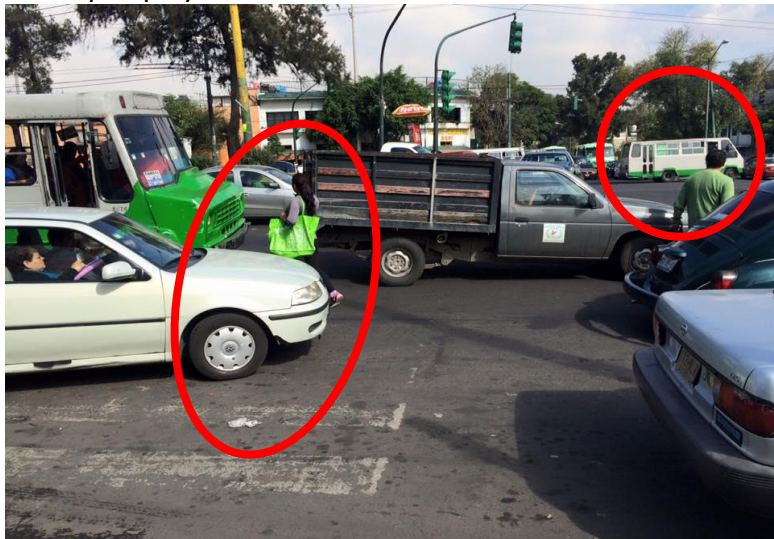
Ilustración 3.41. Puntos de conflicto Calle 39

Se tiene un conteo de 16 puntos de conflicto, en este caso se presentan dos lugares donde el transporte público hace maniobras no muy ortodoxas, una de ellas es por parte de la Ruta 37,

Por otra parte, tenemos autobuses de la Ruta 37 que en su afán de apresurar su paso y generar otro viaje, los autobuses invaden el carril de contra flujo de calle Cuitláhuac; o en otras ocasiones toman vías alternas para salir a Av. Ermita por la calle Niños Héroes y girar a la izquierda para continuar con su camino, esto entorpece el tránsito.

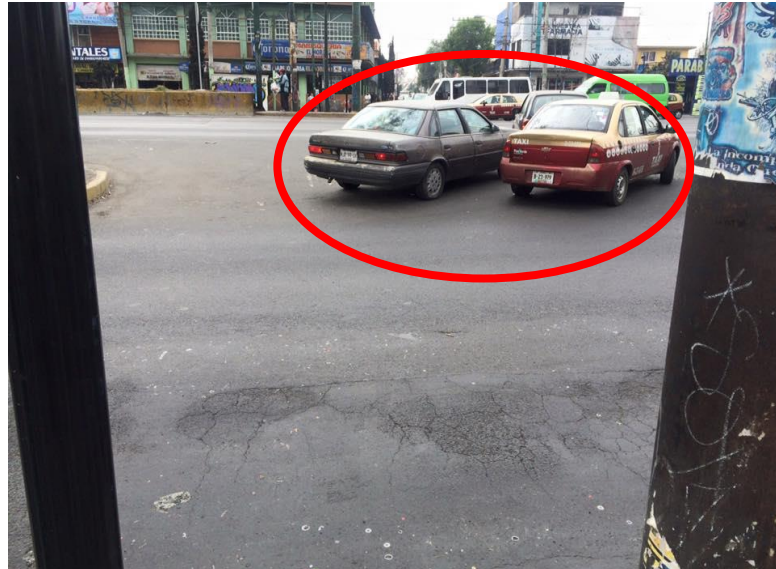
Ilustración 3.42. Puntos de conflicto Calle 71

Se tiene un conteo de 13 puntos de conflicto para esta intersección lo mas recurrente en conflicto es la salida

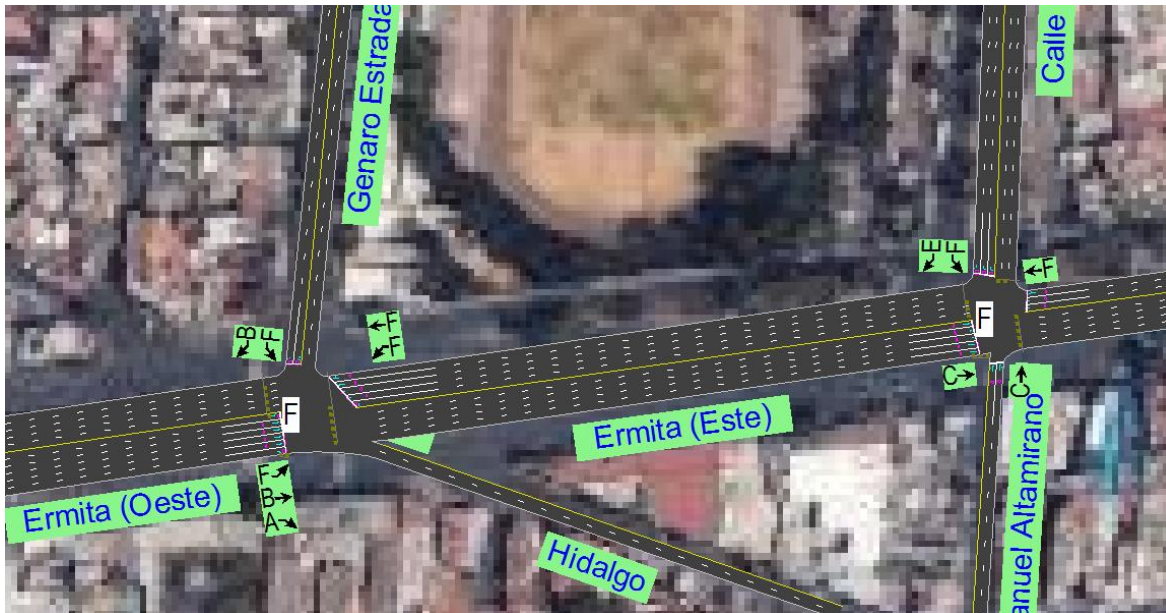
Ilustración 4.1 Mejoras de NDS en las intersecciones Genaro Estrada y Calle 71

En el caso de la Calle Genaro Estrada, aunque no se mejora el nivel de servicio global de la intersección, debido a los altos niveles de usuarios de la vialidad y a que no se realizaron cambios en los sentidos de circulación.

En la intersección Av. Iztapalapa y Calle 71 se muestran mejoras en el acceso con dirección Este y los vehículos salientes de la Calle: Ignacio M. Altamirano. Como se muestra en la Ilustración 4.1.

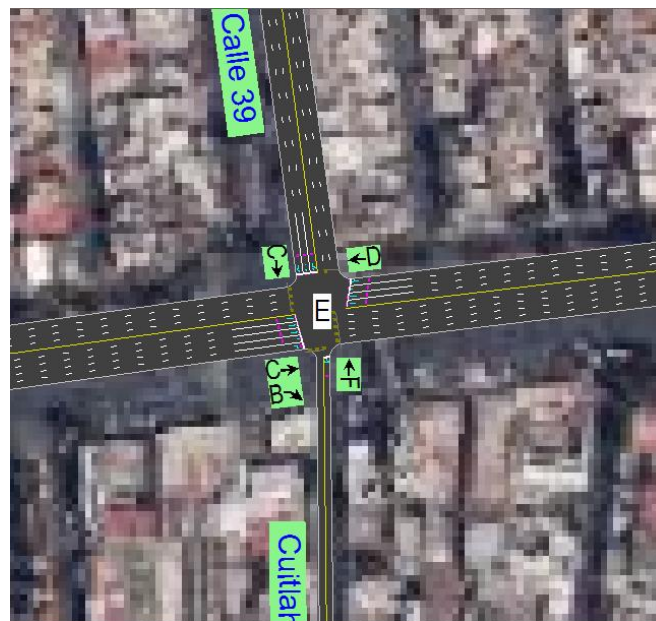
Ilustración 4.2 Mejoras en NDS en Av. Ermita y Calle 39

En la intersección Av. Iztapalapa y calle 39 Ilustración 4.2. Se observa mejora de Nivel De Servicio en los diferentes accesos, además de que se pasó de un nivel de servicio de “F” a “E” como se muestra en la siguiente Ilustración 4.2. Cabe resaltar que, si se pudiera realizar la modificación del sentido de la Calle Cuitláhuac, se mejoraría el nivel de servicio de este acceso y contribuiría al NDS de la intersección.

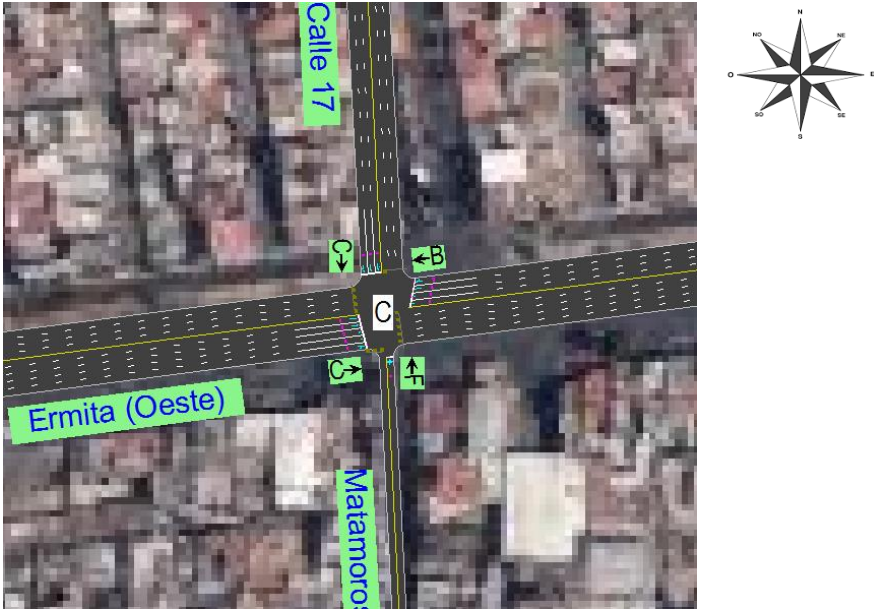
Ilustración 4.3. Mejoras de NDS en Av. Ermita y Calle 17

Para la Intersección de la Av. Ermita Iztapalapa y Calle 17, Ilustración 4.3 Se observa una mejora sustancial a nivel global de la intersección pasando de NDS “E” a NDS “C”, no siendo así para el acceso de la Calle Matamoros. Como se muestra en la Ilustración 4. De igual

forma se lograría un cambio significativo si se molificara el sentido de circulación de la Calle matamoros.

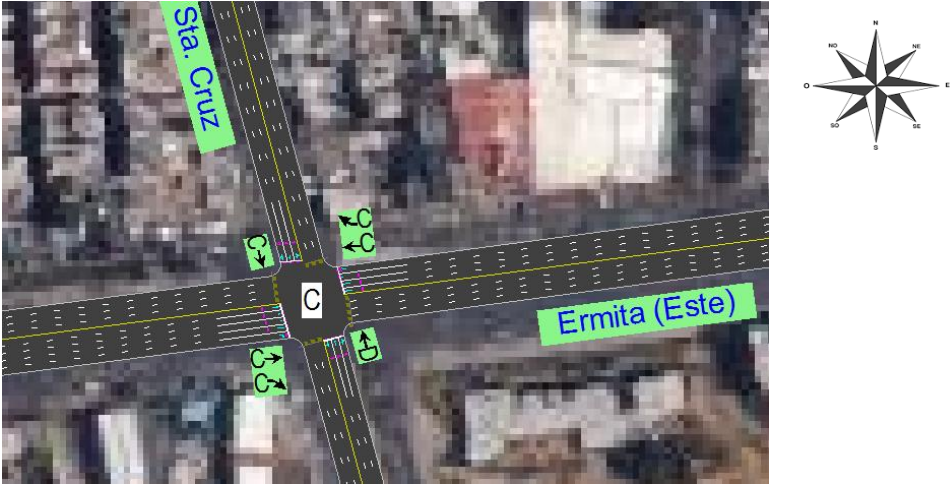
Ilustración 4.4. Mejoras de NDS en Av. Ermita y Av. Sta. Cruz Meyehualco

Para la intersección de Av. Ermita Iztapalapa y Av. Sta. Cruz. Se presentan mejoras en la intersección, pasando de un NDS "F" a un NDS "C". Como se muestra en la Ilustración 4.4. Esto por medio de la eliminación de los giros a la izquierda, los cuales detenían mucho la circulación vehicular.

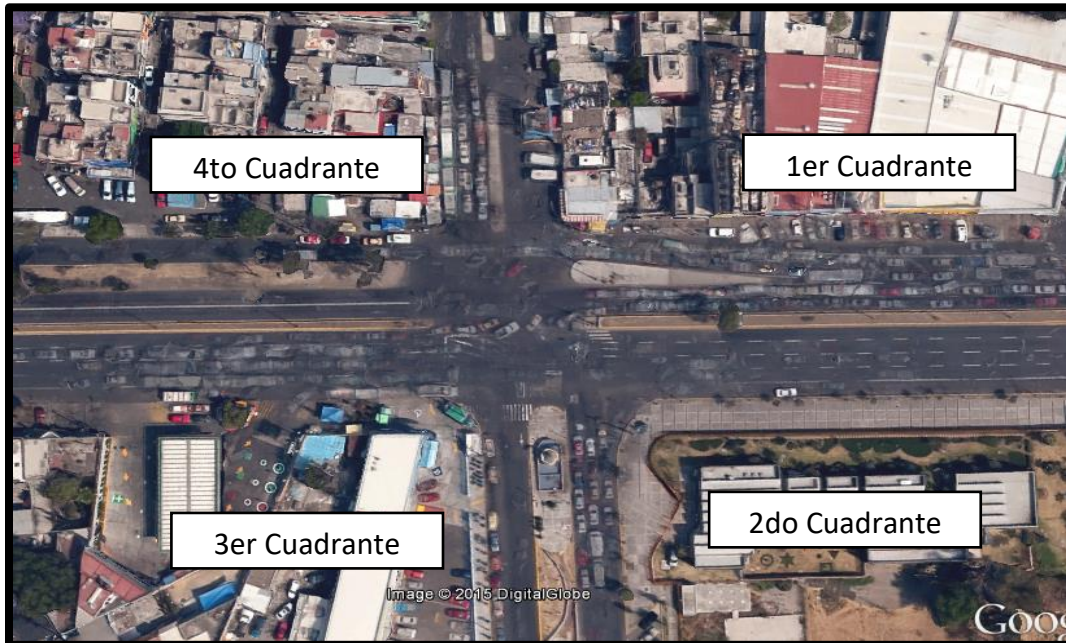
Ilustración 1 Intersección: Av. Ermita Iztapalapa y Av. Sta. Cruz Meyehualco

- Cuadrante 1 (Av. Ermita y Av. Sta. Cruz Meyehualco)

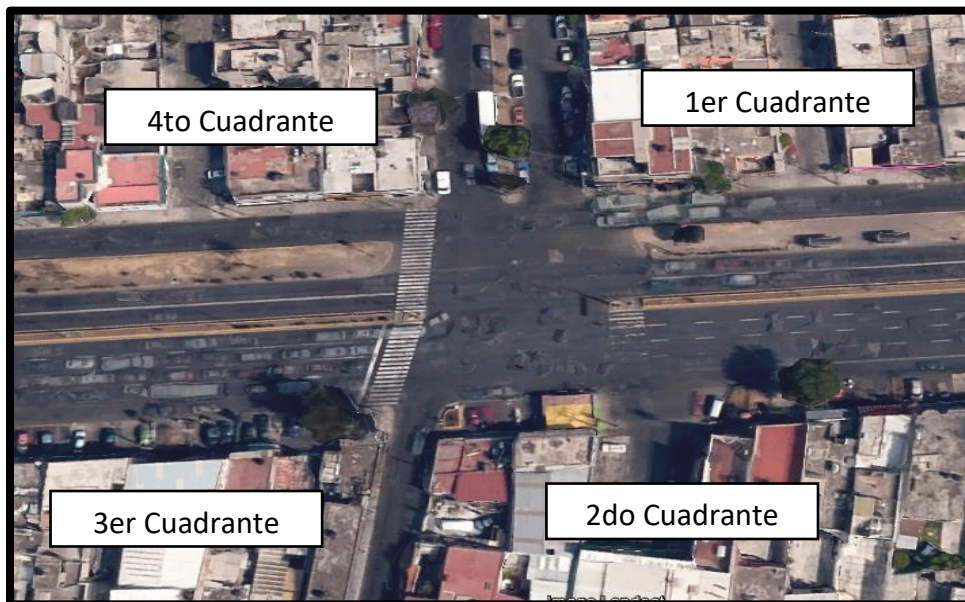
Ilustración 2 Intersección: Av. Ermita Iztapalapa y Calle 17

- Cuadrante 1 (Av. Ermita y Calle 17)
 - Ausencia de mantenimiento en la señalización horizontal
 - Falta de mantenimiento en las banquetas
 - Vehículos estacionados que obstruyen la circulación de dos carriles
 - Semáforos y postes de luz. (Sin mantenimiento)
 - Rampas de acceso para discapacitados (sin mantenimiento)
 - Banquetas de concreto hidráulico fracturadas
-
- Cuadrante 2 (Av. Ermita y Calle Matamoros)
 - Ausencia de mantenimiento en la señalización horizontal
 - No existe fase en el semáforo para giro a la izquierda, más sin embargo se realiza esta maniobra
 - Semáforos y postes de luz. (Sin mantenimiento)
 - Rampas de acceso para discapacitados (sin mantenimiento)
 - Banquetas de concreto hidráulico fracturadas

-Cuadrante 3 (Av. Ermita y Calle Matamoros)
Ausencia de mantenimiento en la señalización horizontal
Semáforos y postes de luz. (Sin mantenimiento)
Banquetas de concreto hidráulico fracturadas

-Cuadrante 4 (Av. Ermita y Calle 17)
Se observan las banquetas fracturadas
Vehículos estacionados que obstruyen la circulación de dos carriles
La guarnición del camellón se encuentra fracturada y muy desgastada.
Rampas de acceso para discapacitados (sin mantenimiento)
Banquetas de concreto hidráulico fracturadas

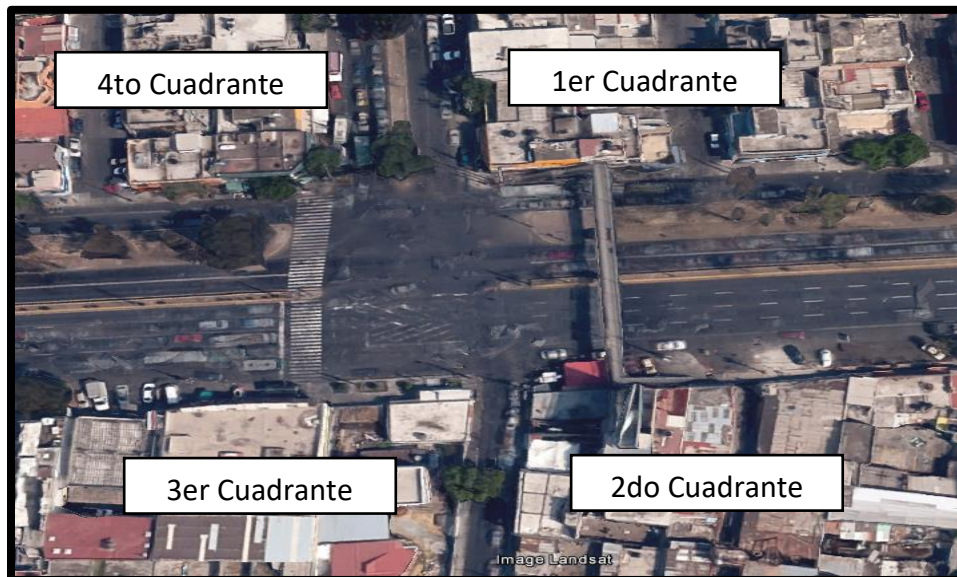
Ilustración 3 Intersección: Av. Ermita Iztapalapa y Calle 39

- Cuadrante 1 (Av. Ermita y Calle 39)
Ausencia de mantenimiento en la señalización horizontal
Falta de mantenimiento en las banquetas
Vehículos estacionados que obstruyen la circulación de dos carriles
Semáforos y postes de luz. (Sin mantenimiento)
Rampas de acceso para discapacitados (sin mantenimiento)
Banquetas de concreto hidráulico fracturadas
Puesto de periódicos que entorpece la circulación de los peatones
Tres casetas de teléfono público
