LICENCIATURA EN INGENIERIA EN SISTEMAS DE TRANSPORTE URBANO

**Movilidad y Seguridad del Transporte Urbano
en el Corredor: Av. Ermita Iztapalapa**

TRABAJO RECEPCIONAL
PARA OBTENER EL TÍTULO DE LICENCIADO EN
INGENIERÍA EN SISTEMAS DE TRANSPORTE URBANO

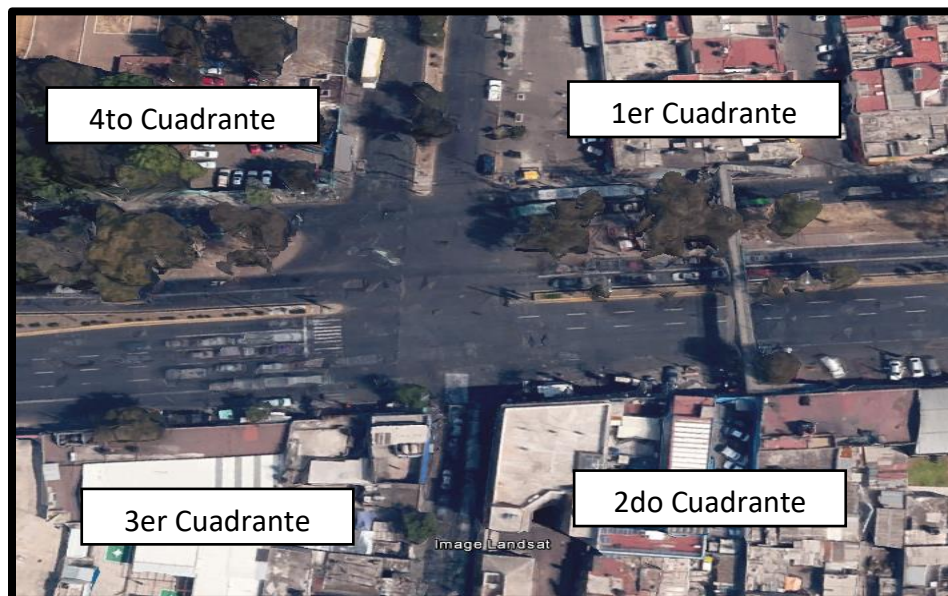
Ilustración 4 Intersección: Av. Ermita Iztapalapa y Calle 71

-Cuadrante 1 (Av. Ermita y Calle 71)

Camellón se encuentra fracturado y descuidado

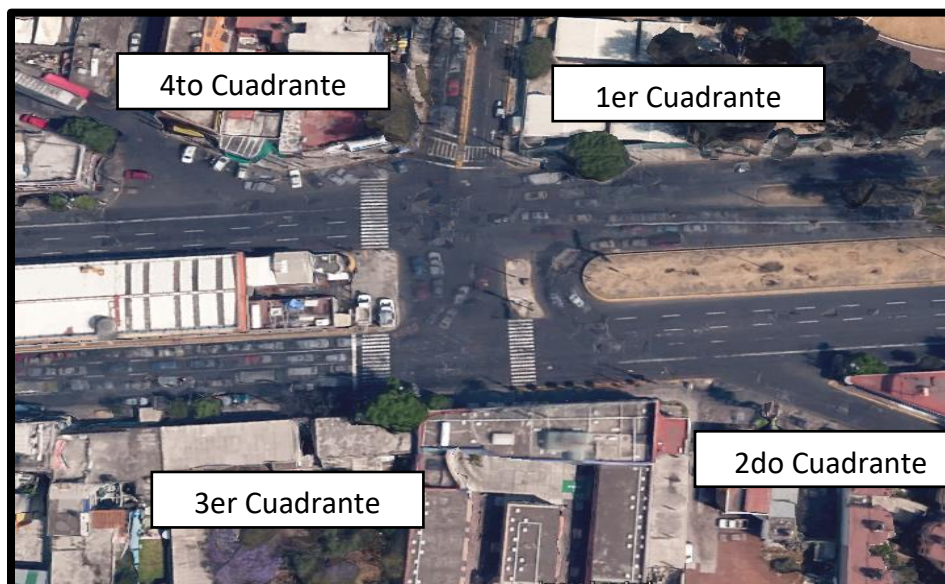
Ilustración 5 Intersección: Av. Ermita Iztapalapa y Calle Genaro Estrada

-Cuadrante 1 (Av. Ermita y Calle Genaro Estrada)
