LICENCIATURA EN INGENIERÍA EN SISTEMAS
DE TRANSPORTE URBANO

**Diagnóstico y mejoramiento de la operación del corredor
comprendido por la avenida Puerto México,
calle Ocampo y avenida Veracruz,
en la Delegación Cuajimalpa de Morelos**

T E S I S

Ciudad de México, octubre de 2018.

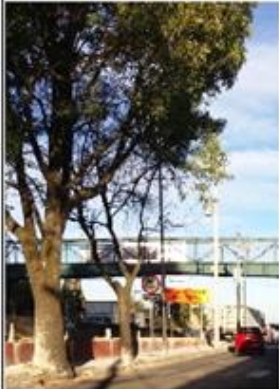
No	Coordenadas	Descripción	Ilustración
1	19.350411, -99.300729	Existe el primer nodo (Carretera Federal México-Toluca y Av. Veracruz), que alimenta a las colonias: Cuajimalpa, Contadero, Zentlapati, Chimalpa entre otra, así mismo permite que Huixquilucan y Zacamulpa puedan hacer uso de la conexión, Dicho nodo funciona como retorno al flujo que llega de la Ciudad de México.

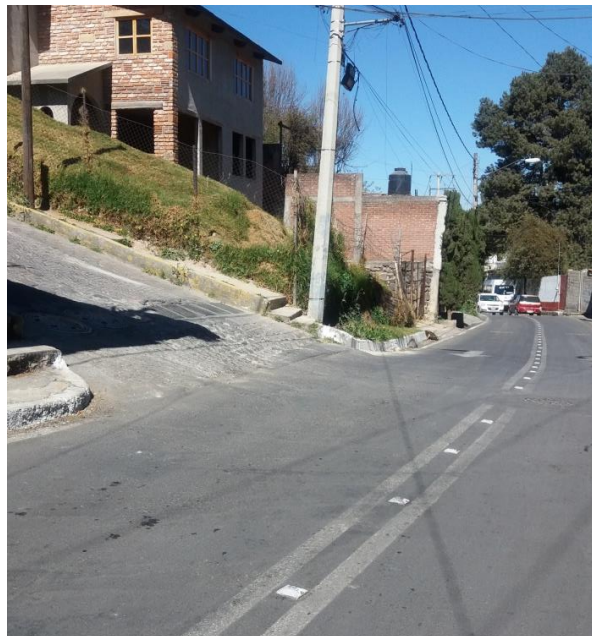
Imagen 1. 1. Av. Chamixto Con Calle Loma de Chamixto.

Ocasionalmente existen vialidades que convergen con otras que tienen la misma altitud, por lo general la conexión entre ambas, es mediante un paso a desnivel o simplemente utilizando calles que contemplan pendientes considerables, las cuales permiten converger al lugar requerido, como se puede observar en la siguiente imagen.

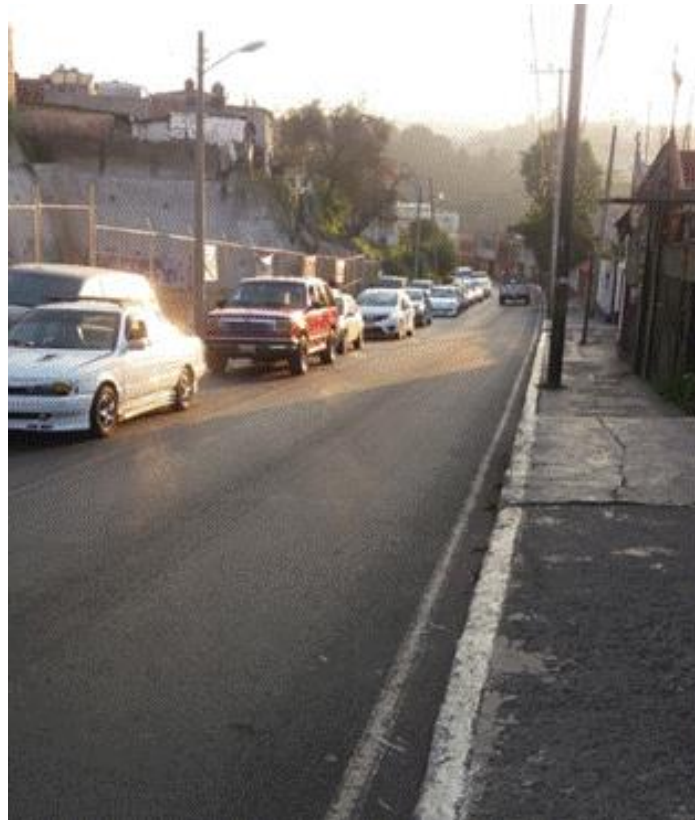
Imagen 2. 1. Delimitación del Área de Estudios Por Colonia

Cabe mencionar que la Av. Puerto México (ver mapa 12), es la única vialidad que permite la continuidad de converger al centro de la Delegación de Cuajimalpa, así mismo, permite la conectividad con la Carretera Federal México-Toluca y por las mismas razones es una infraestructura muy transitada tal como se muestra en la imagen 2.1.

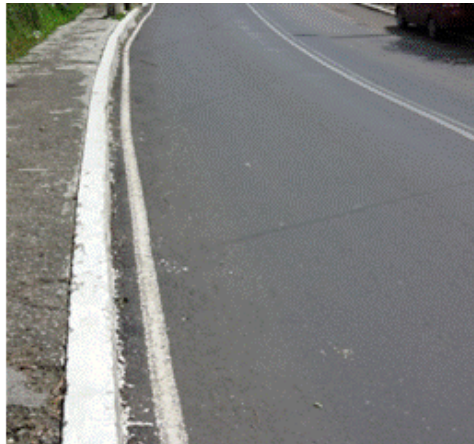
Tal como se puede observar en las siguientes imágenes, el corredor urbano está compuesto de una carpeta asfáltica, que se encuentra en condiciones que van de regulares a malas. Las imágenes que se muestran fueron tomadas en lugares al azar del corredor urbano.

Imagen 2. 2. Carpeta asfáltica en buen estado (Av. Puerto México).

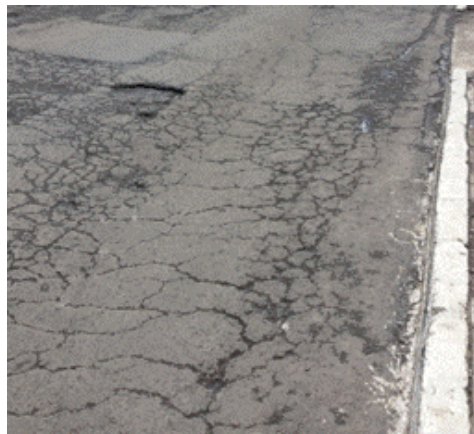
Imagen 2. 3. Carpeta asfáltica en condiciones malas (Calle Ocampo).

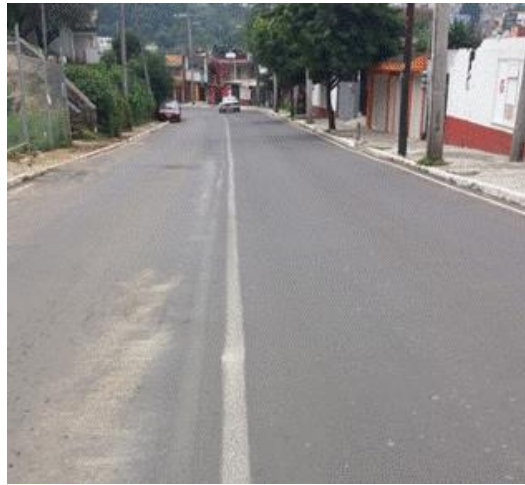
En todo el trayecto del corredor urbano y en casi todas las vialidades que conforman la red vial de la Delegación de Cuajimalpa, se utilizan la línea doble continua pintadas al centro para dividir la vialidad en dos sentidos (ver imagen No. 2.5), salvo en la Carretera Federal México-Toluca; en donde se utiliza elemento físicos (señalización vertical), con conforme se puede apreciar en la imagen No. 2.6.

Imagen 2. 5. Línea doble continua poco visible (Calle Ocampo)

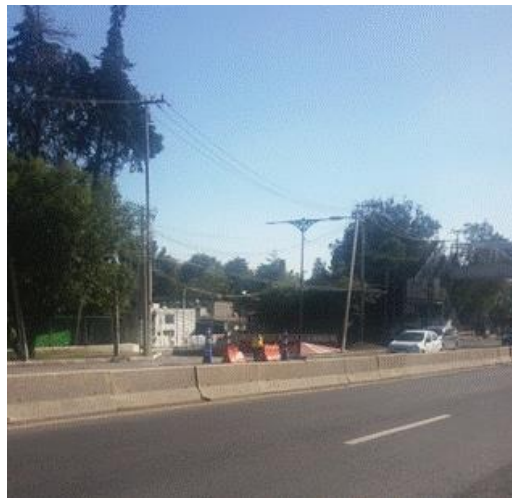
Imagen 2. 6. Elemento físico en condiciones excelentes, Carretera Federal México-Toluca

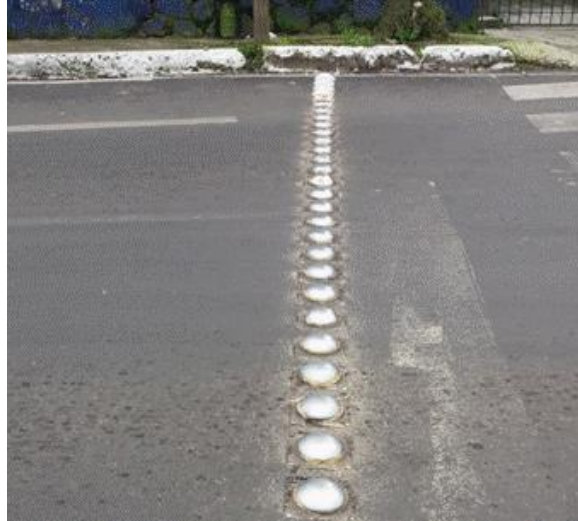
En algunas intersecciones del corredor urbano se cuenta con topes (imagen No.2.7), para la reducción de velocidad.

Imagen 2. 7. Botones Metálicos de tránsito en condiciones aceptables. (Calle Ocampo)

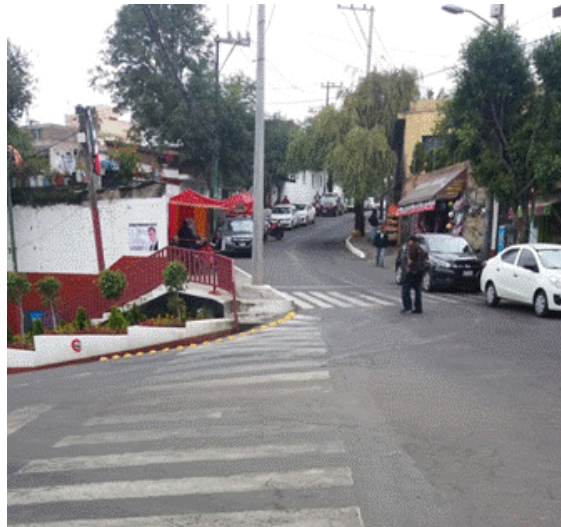
Existen cebras para indicar los espacios destinados al cruce de peatones, a las que les falta mantenimiento (imagen No.2.8 y 2.9).

Imagen 2. 8. Balizamiento destinados al paso del transeúnte en condiciones poco visible (Av. Juárez con Av. México)

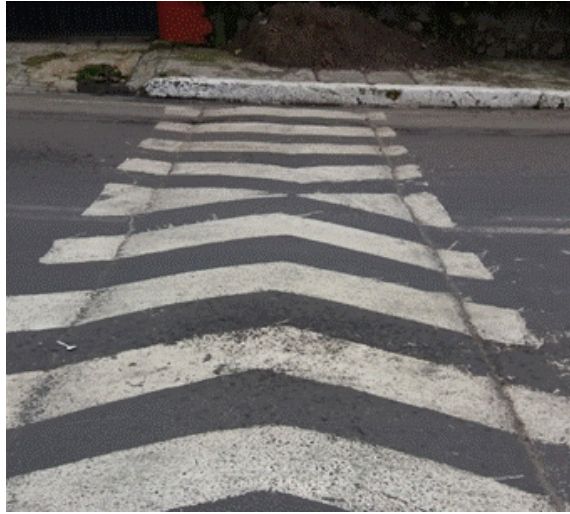
Imagen 2. 9. Balizamiento destinado al transeúnte en condiciones aceptables (Av. Puerto México)

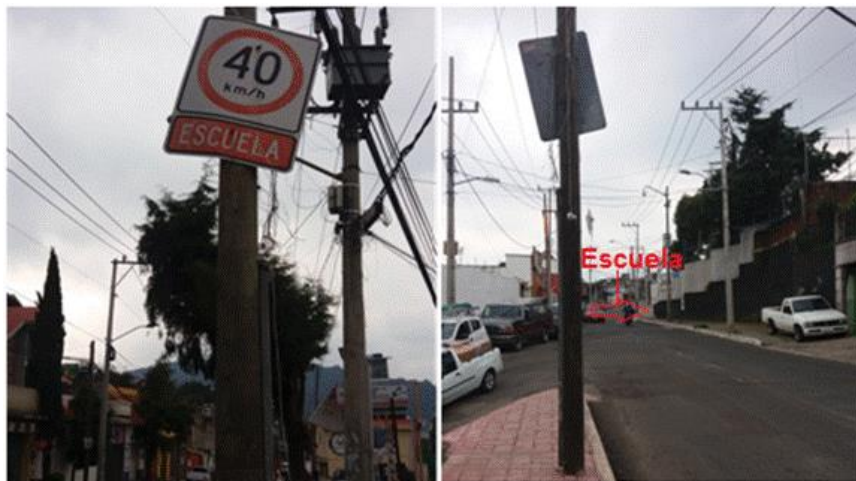
En la imagen No. 2.10. Se puede observar una señalización que prohíbe circular a más de 40 km/h, al mismo tiempo se previene sobre la existencia de una escuela cerca, que se identifica al fondo. Sin embargo, parece ser poco visible para los conductores.

Imagen 2. 10. Elemento preventivo no visibles (Av. Puerto México)

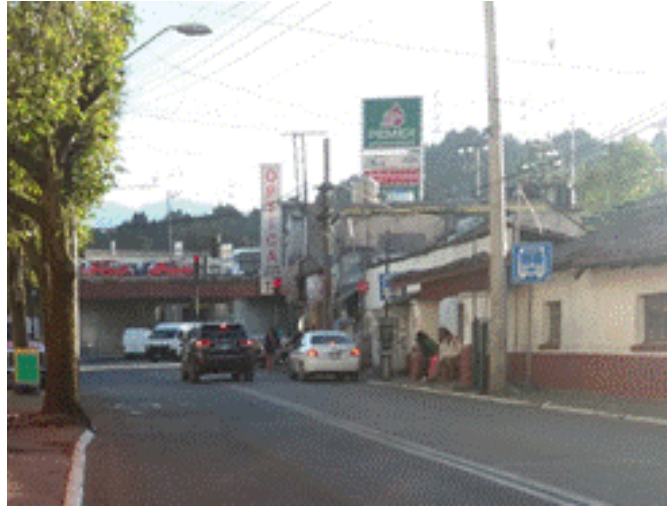
El corredor urbano sólo cuenta con dos semáforos en todo el trayecto, en los cruces que se muestran en las imágenes 2.11 y 2.12; por ser los principales.

Imagen 2. 11. Semáforo no sincronizado adecuadamente al flujo vehicular (Av. Veracruz)

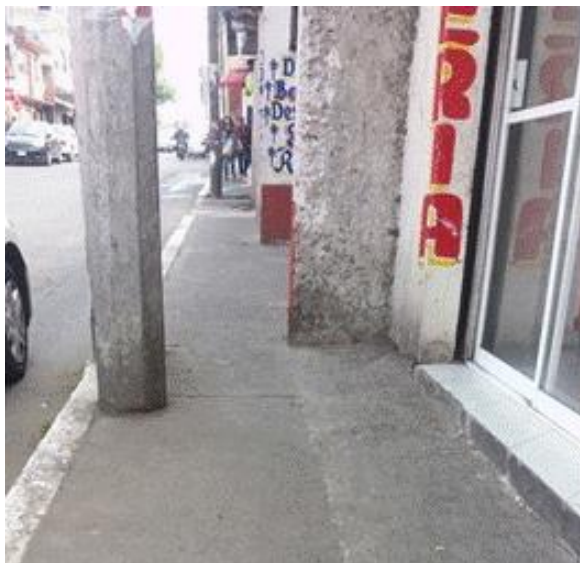
Durante todo el corredor urbano, el dimensionamiento de las banquetas varia de 0.50 m a 2.5 m; encontrándose en buen estado como se puede observar en las siguientes imágenes.

Imagen 2. 13. Banqueta en condiciones excelente (Av. Puerto México)

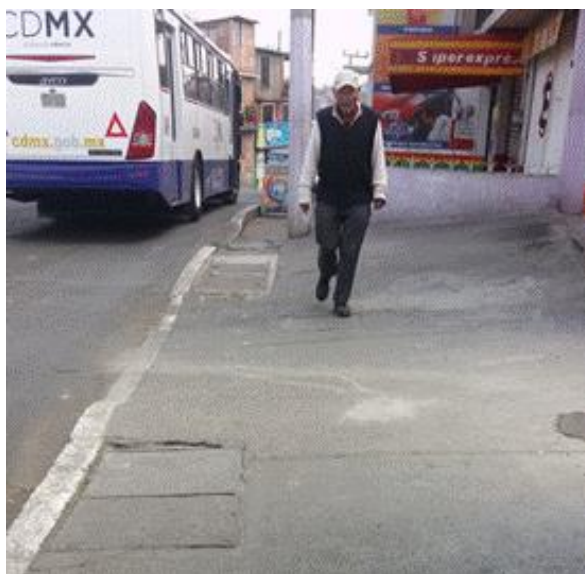
Imagen 2. 14. Banqueta en condiciones regulares. (Av. Puerto México)

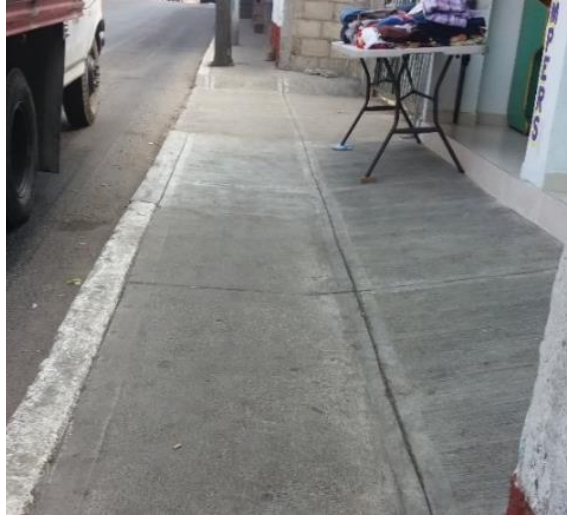
Imagen 2. 15. Banqueta en buenas condiciones. (Av. Puerto México)

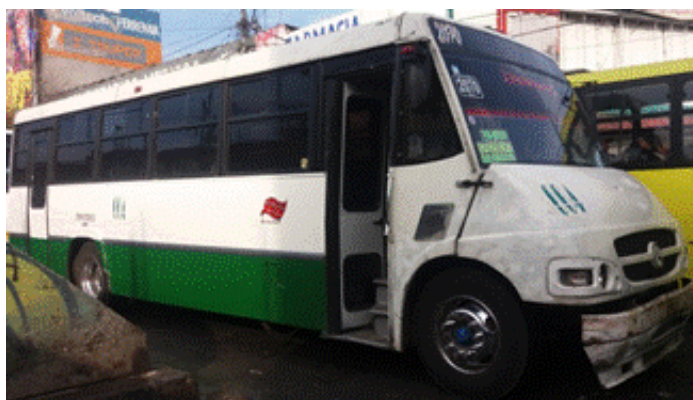
La Ruta 4 ofrece su servicio en los corredores: Huixquilucan-Tacubaya, Tacubaya-Huixquilucan, Cuajimalpa-Tacubaya, Tacubaya-Cuajimalpa. Dicho Sistema no cuenta con paradas establecidas ni mucho menos con infraestructura destinada al resguardo y protección del usuario en temporadas de climas adversos (estación y terminal). No cuenta con patios de resguardo de las unidades.

Imagen 2. 16. Unidad de la ruta 4 en condiciones regulares

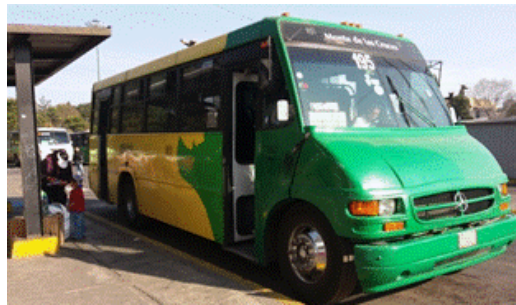
Este sistema está conformado como empresa, pero no cuenta con talleres o patio que regulen las unidades; tampoco contempla paradas establecidas o infraestructura destinada al usuario (estaciones y terminales) etc. Ofrece el servicio en los siguientes corredores: Huixquilucan-Tacubaya, Tacubaya-Huixquilucan, Huixquilucan-Observatorio, Observatorio-Huixquilucan, San Juan-Observatorio, Observatorio-San Juan.

Imagen 2. 17. Unidad de transporte “Monte de las Cruces”, en condiciones buenas

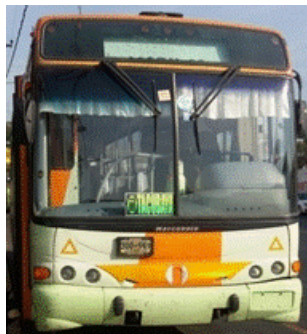
Ofrece el servicio iniciando en la Colonia San Pablo Chimalpa, es decir en el corredor San Pablo Chimalpa-Tacubaya, Tacubaya-San pablo Chimalpa; dicho sistema si cuenta con un patio que resguardan las unidades, pero no cuenta con la infraestructura adecuada que se ajuste a las necesidades del usuario (Iluminación. techado en las estaciones, seguridad etc.).

Imagen 2. 18. Unidad RTP, en condiciones buenas.

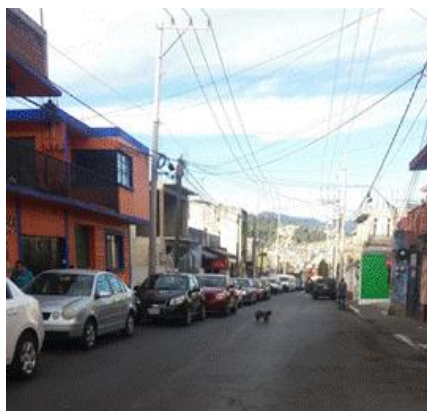
Imagen 4. 1. Hora Pico (7:30-10:00) am. Sección Av. Puerto México con problemas de congestión

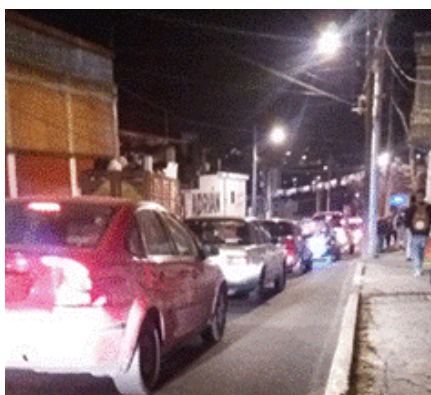
Imagen 4. 2. Hora Pico (4:00 a 10:00) am. Sección Calle Ocampo (flujo de retorno)

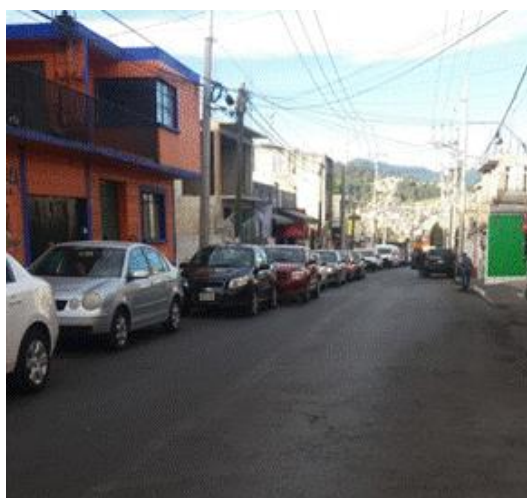
En las secciones 1, 2 y 3 que corresponde: Av. Puerto México, Calle Ocampo y Av. Veracruz, contempla una velocidad de no más de 10 kilómetros. A continuación se ilustra los problemas viales, mediante las siguientes ilustraciones.

Imagen 4. 3. Av. Puerto México Presenta Problemas de Movilidad en un Horario de (7:30 a 10:00) am

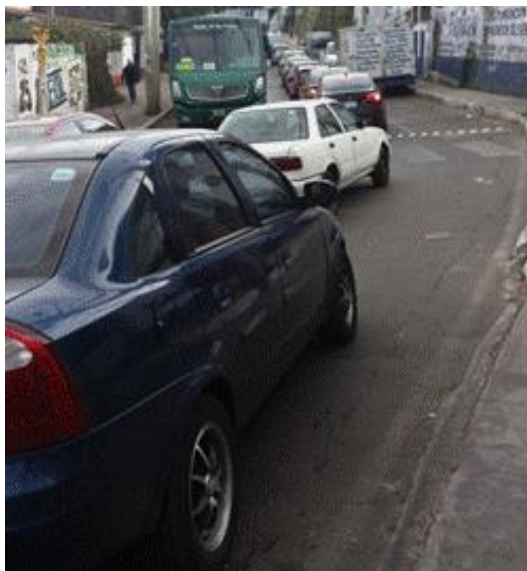
Imagen 4. 4. Calle Ocampo presenta problemas de movilidad vial en un horario de: (7:30 a 10:00) am
