**Análisis comparativo de los hundimientos y fracturamientos
de los años 2007 y 2024, en la Colonia Lomas de San Lorenzo,
alcaldía Iztapalapa, con enfoque en Gestión Integral de Riesgos**

T E S I S

Ciudad de México, agosto de 2025.

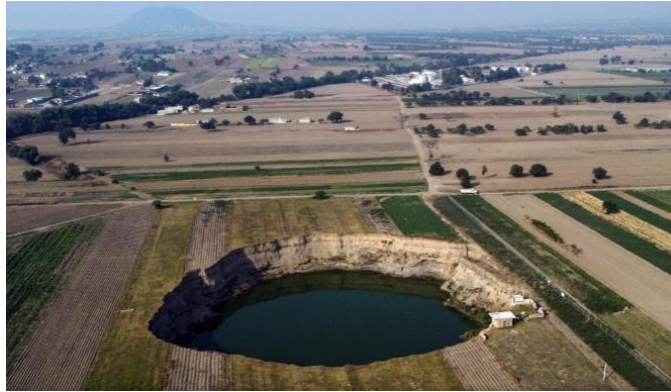
Figura 4.

Socavón de Puebla registrado en campos de cultivos en Zacatepec, Puebla.

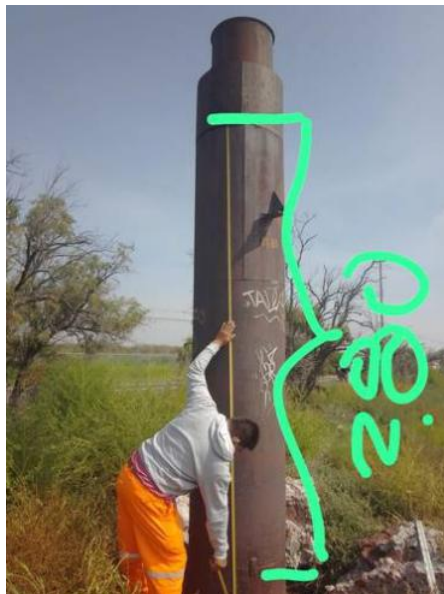
Figura 6.

Estructura metálica enterrada sobre la vialidad y un trabajador midiendo el hundimiento de 2.80 metros en la región de Texcoco donde se edificaría el aeropuerto.

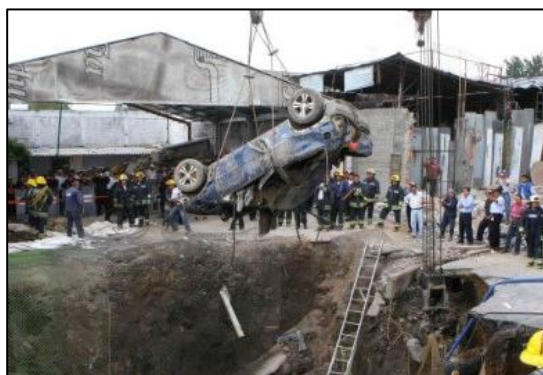
Figura 38.

Sacan auto que cayó en la grieta junto con el cuerpo del joven sin vida.

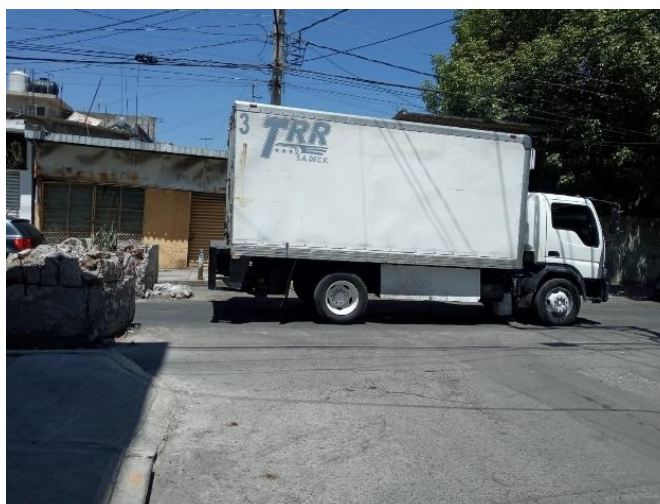
Figura 45.

En la Figura 45 puede apreciarse un camión de carga circulando por la calle camino a Santa Cruz, hecho que pone en riesgo al mismo conductor y puede generar que se hunda la calle.

A pesar de la señalización de los vecinos, siguen transitando vehículos pesados en la calle Camino a Santa Cruz.

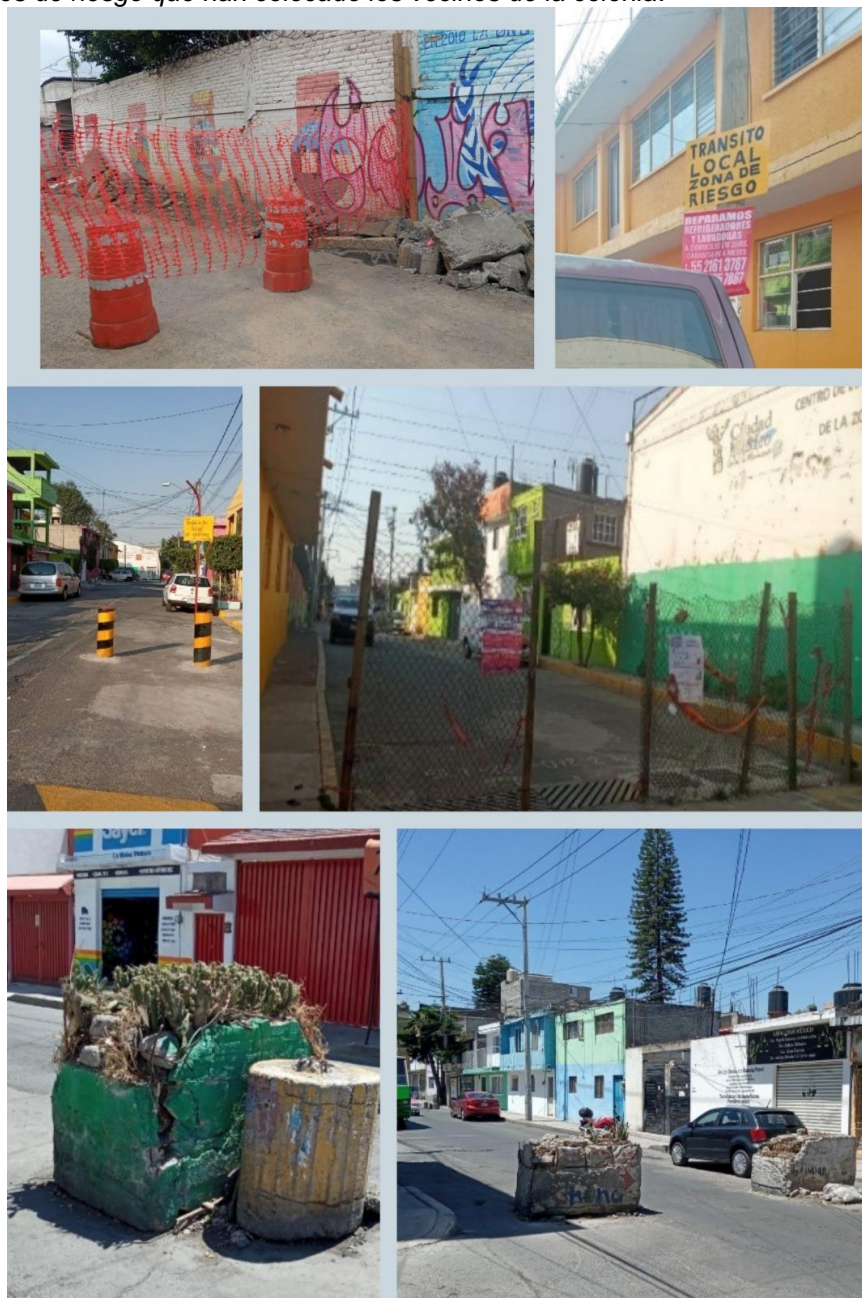
En la Figura 46 se observan fotografías de la señalización con letreros, alambres, vallas, conos, macetas y bolardos de concreto que indican la zona de riesgo por grietas, colocados en las calles de Vista Hermosa, Flor de Cacao, Gardenias, Río San Lorenzo, Flor de Azar y Camino a Sta. Cruz.

Señalamientos de riesgo que han colocado los vecinos de la colonia.
